Restaurierung der historischen Schulze - Orgel

# Meuselbach

Präsentation zur Wiedereinweihung am 19.06.2011

Erbaut:	1741	Paul North	Nahwinden
Neu / Umbau	1852	Joh. Fr. Schulze & Söhne	Paulinzella
Restaurierung:	ab 2006	Orgelbau Hoffmann	Ostheim / Rhön

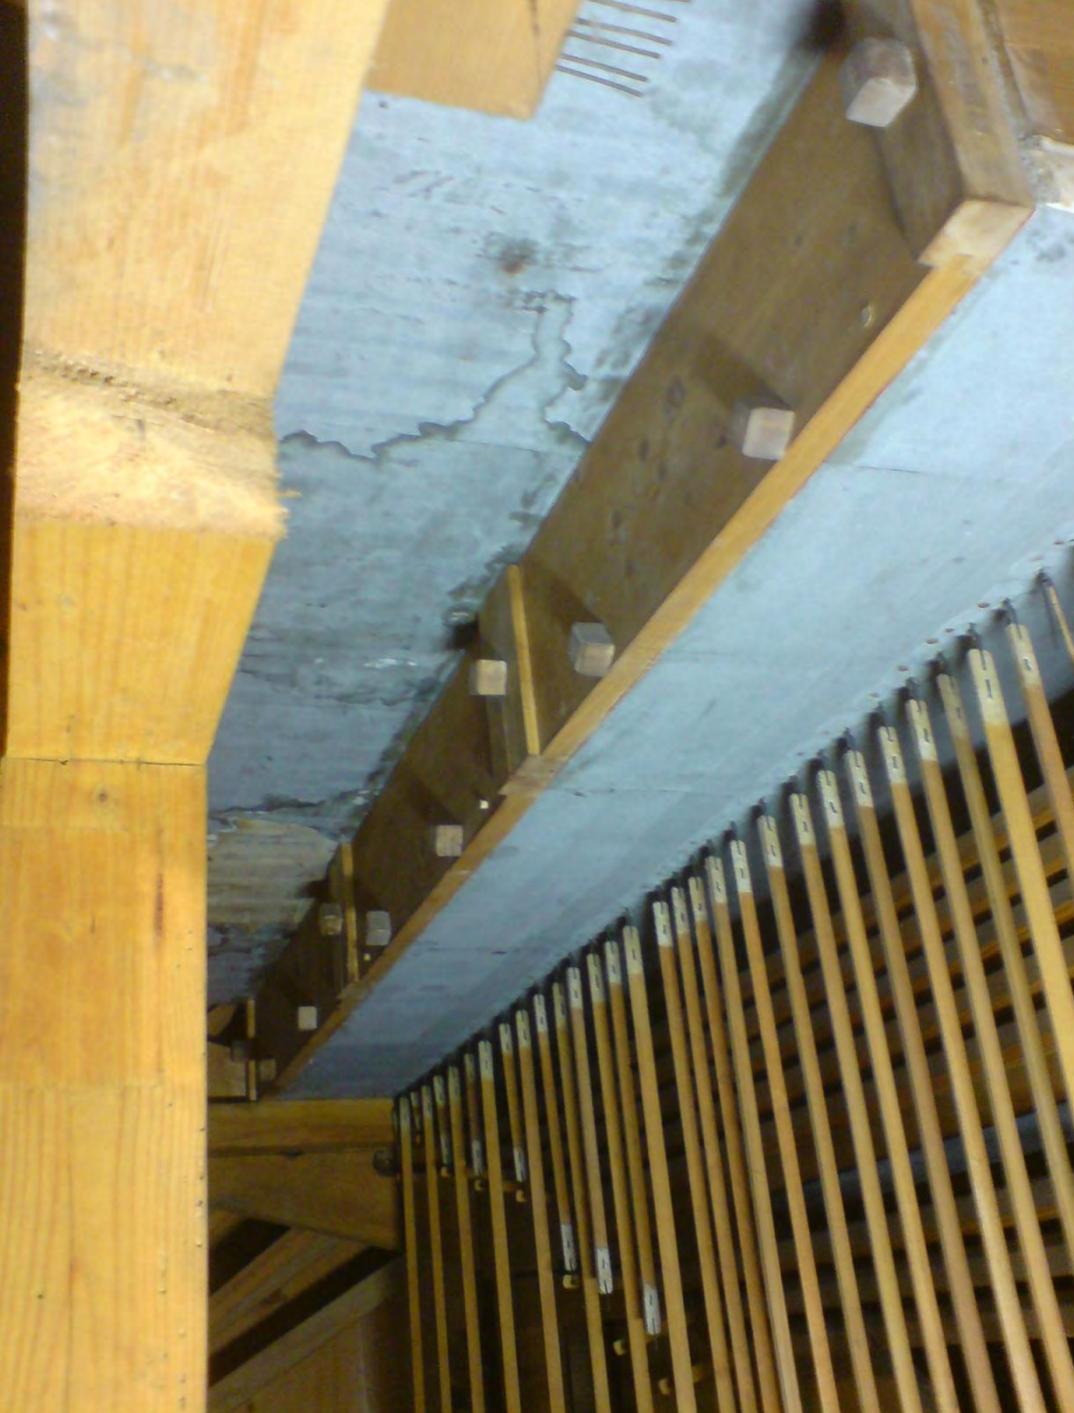
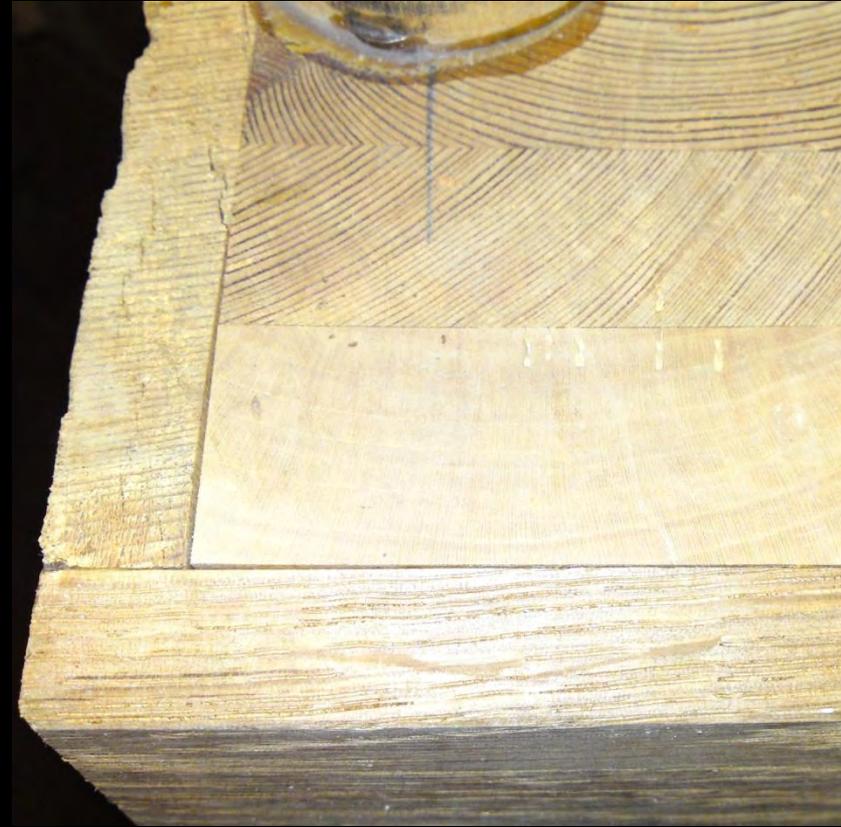
Wasserschäden an Windladen  
und Pfeifenwerk 2006

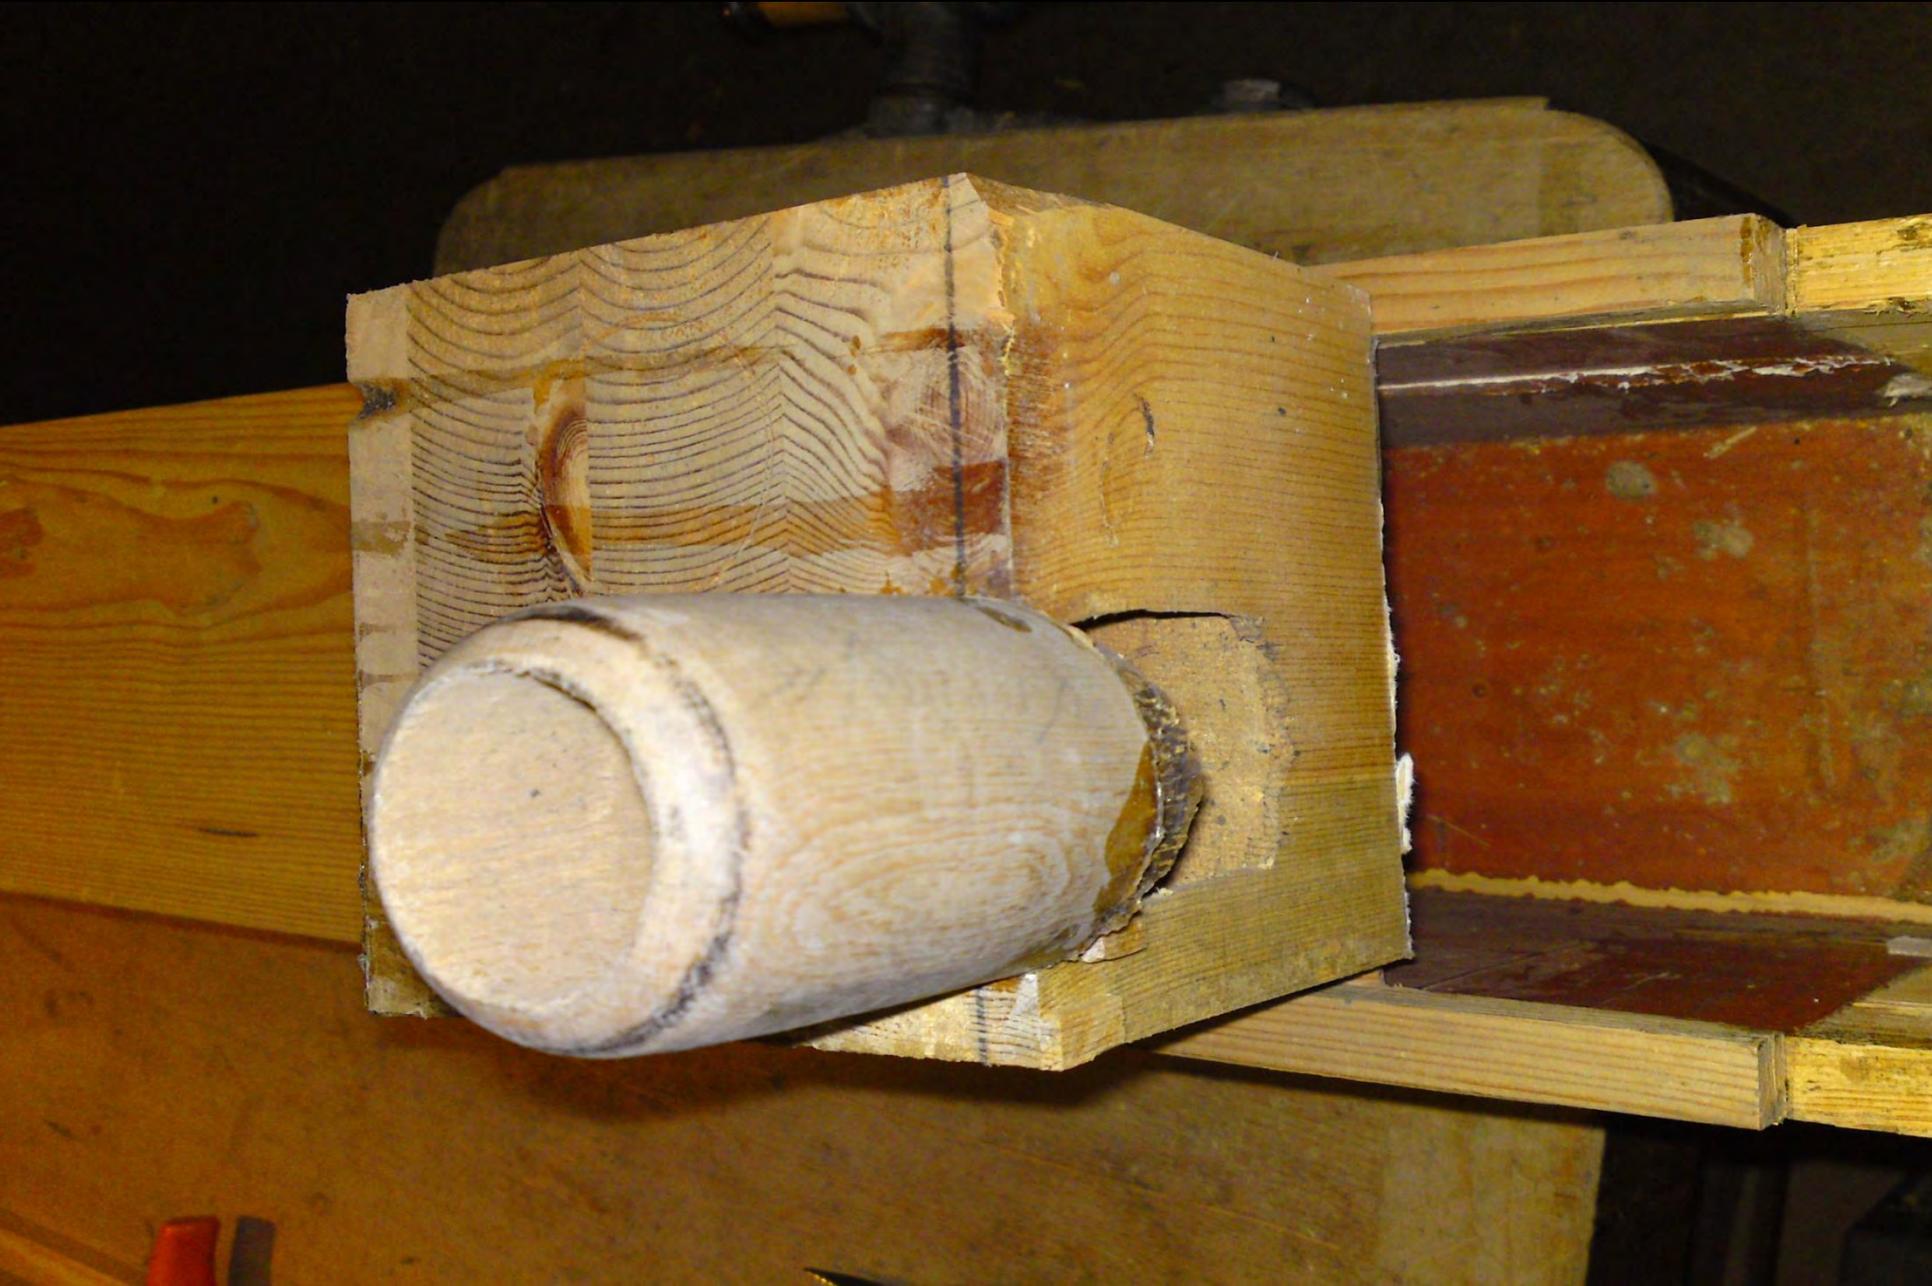
Aufgelöste Leimfugen, losgeöste Kerne

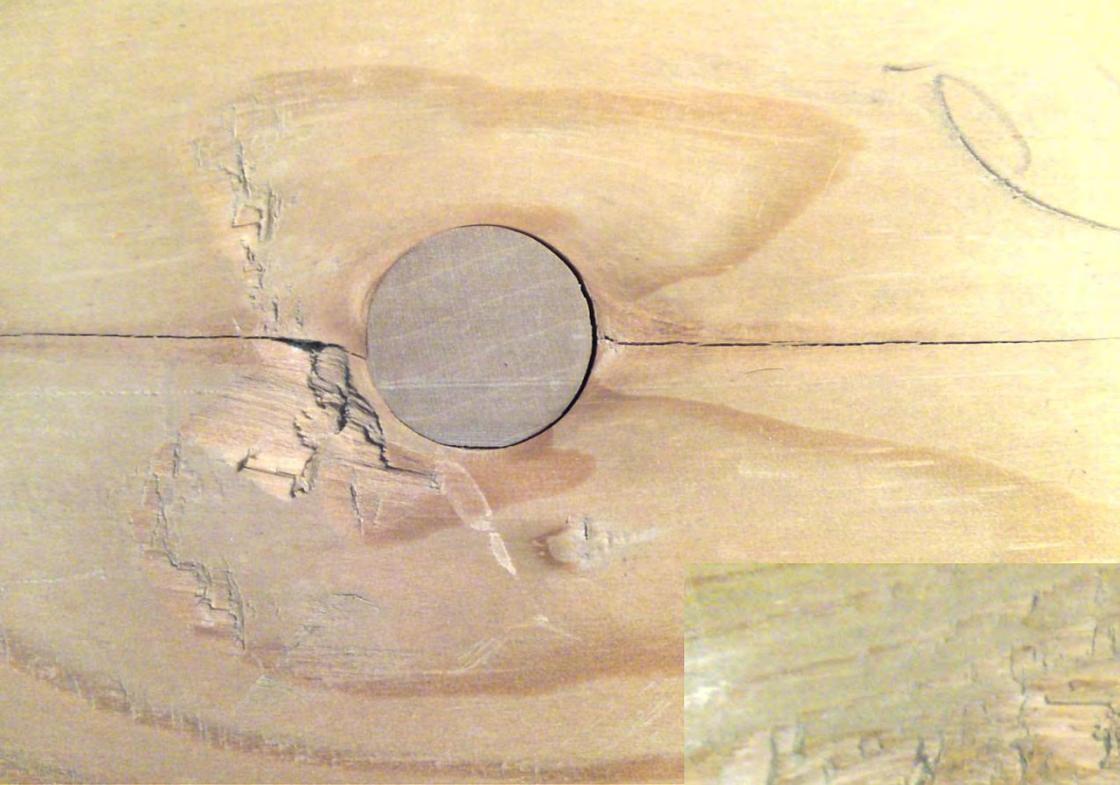
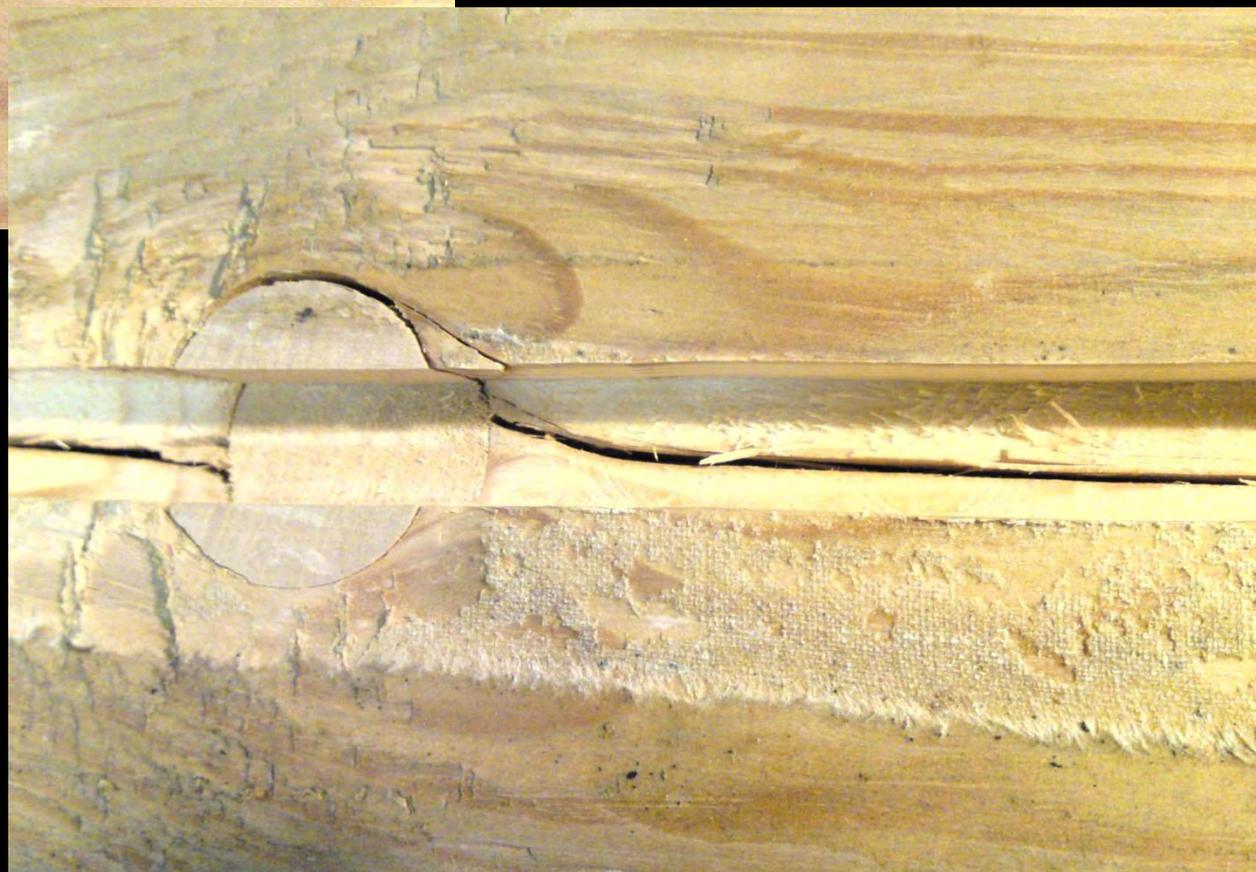
Trocknungsrisse am  
Holzpfeifenwerk

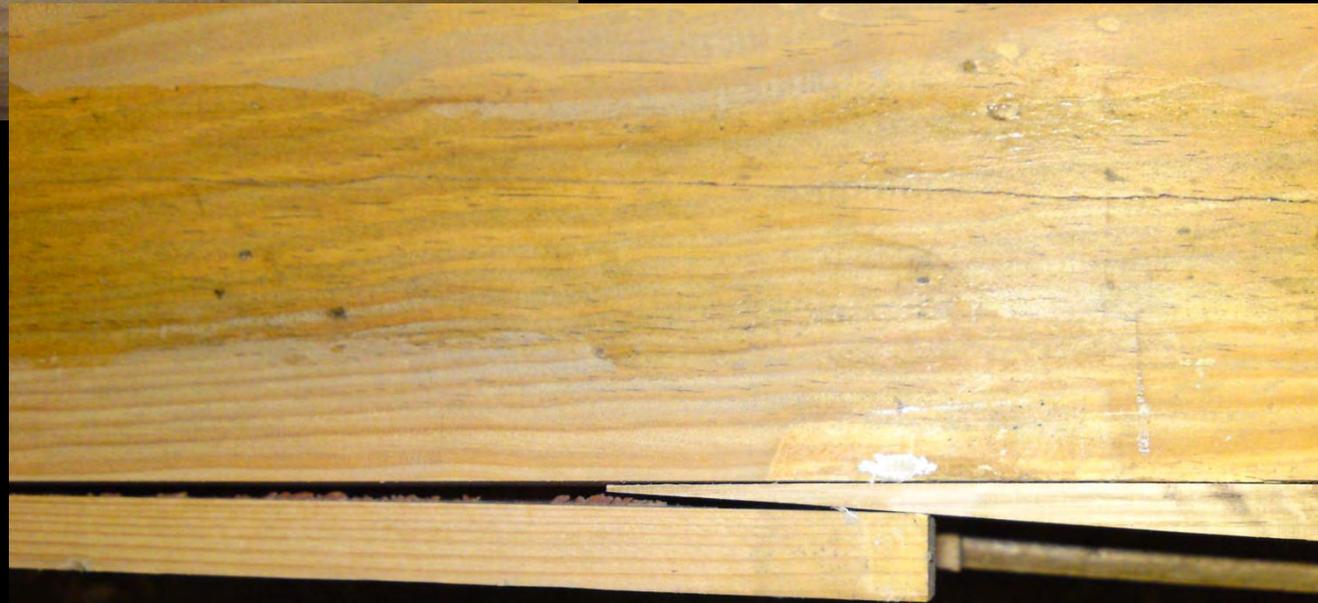
Offene Leimfugen am  
Holzpfeifenwerk

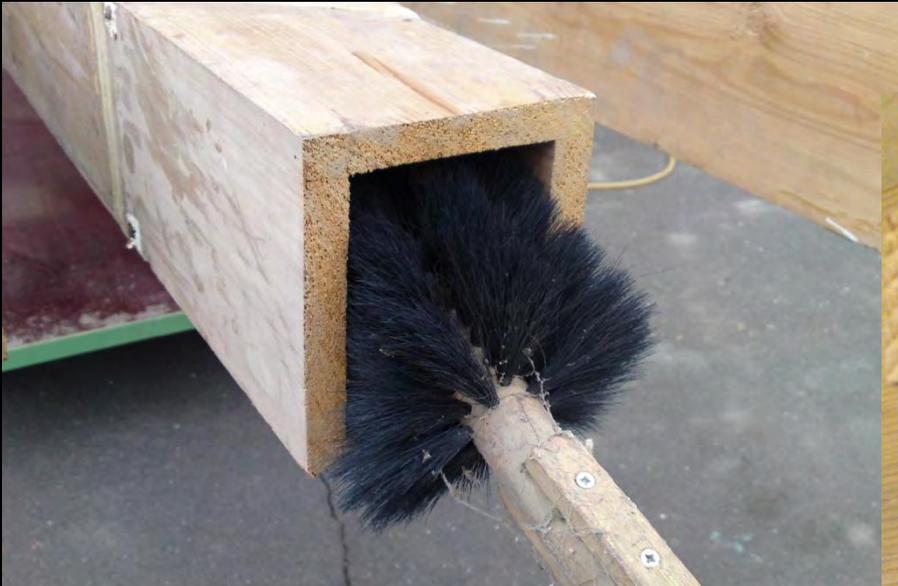
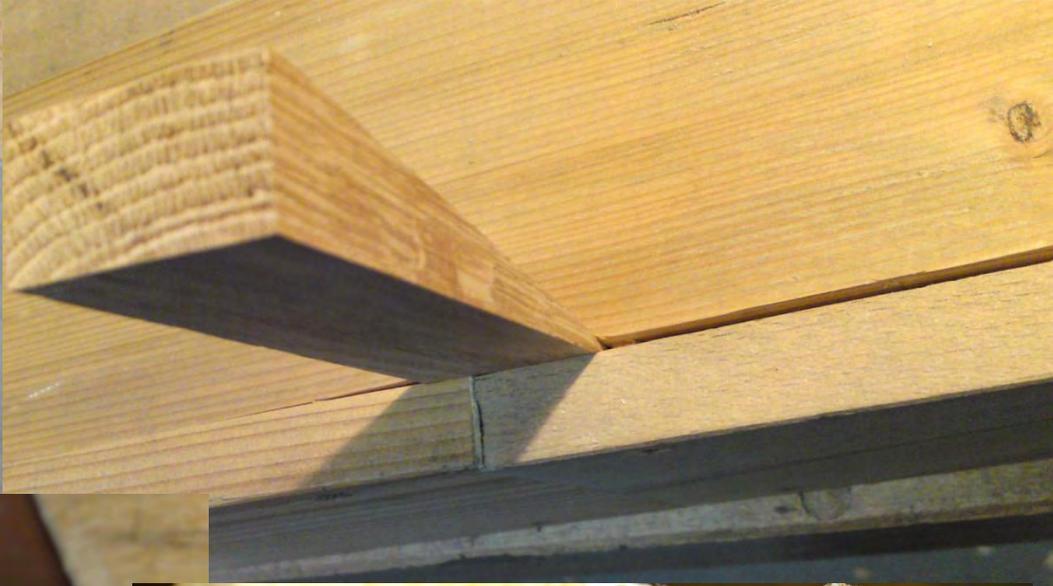
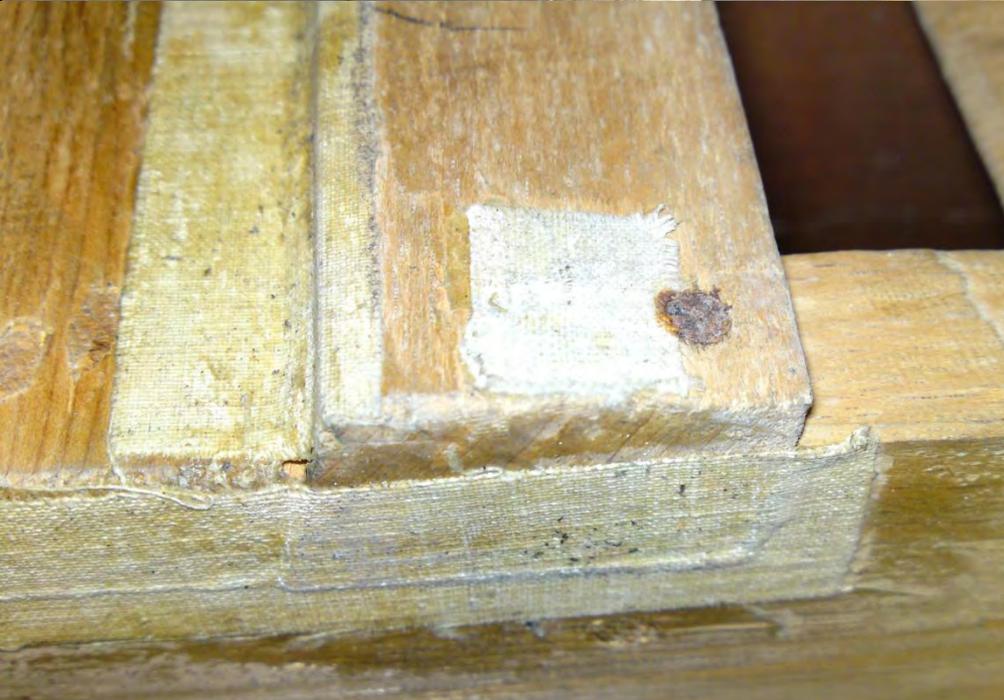
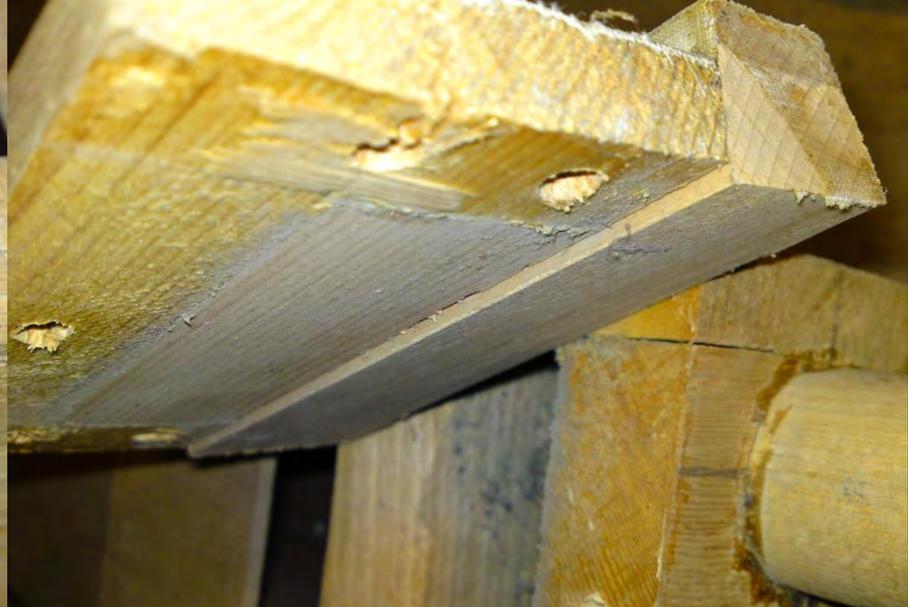
# Wasserschäden am Violonbaß 16'

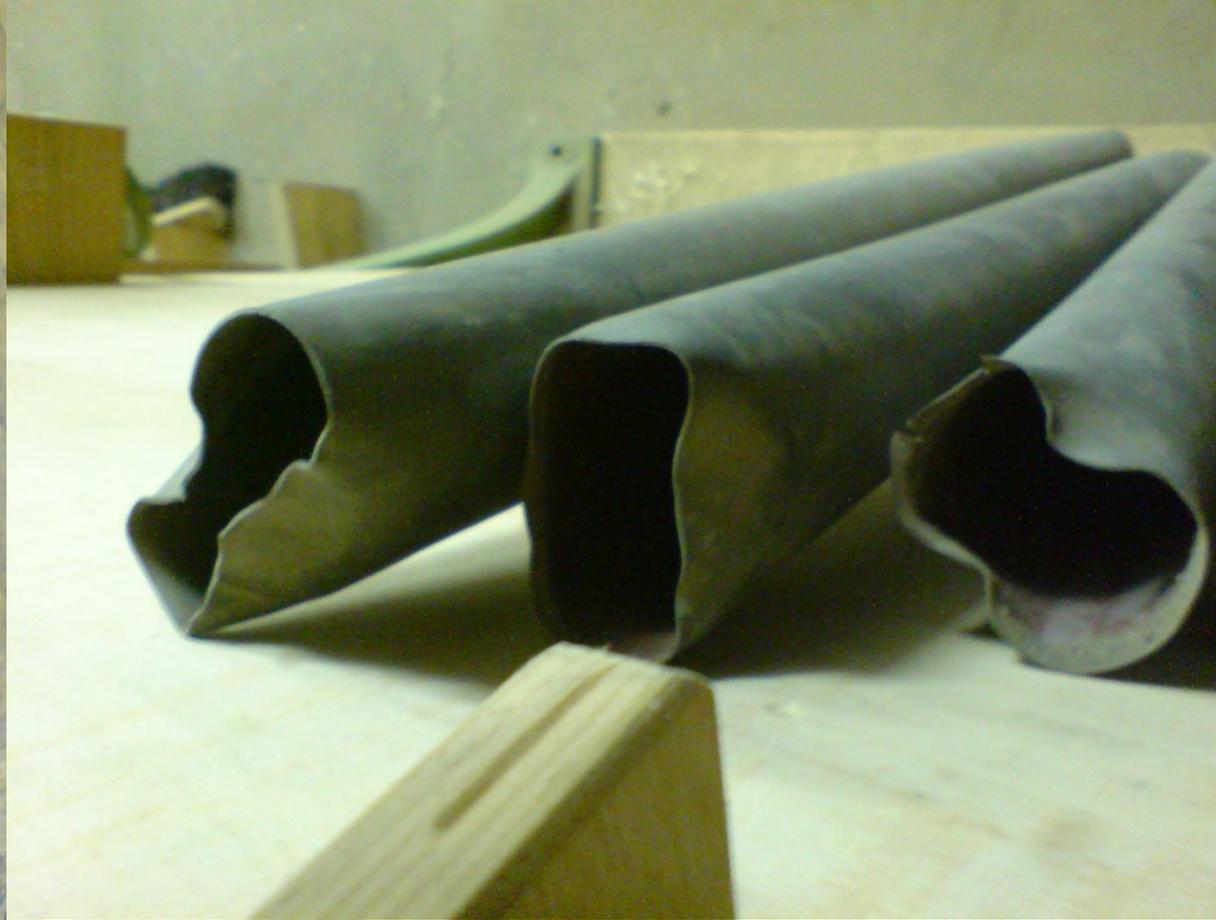
Schäden am Metallpfeifenwerk

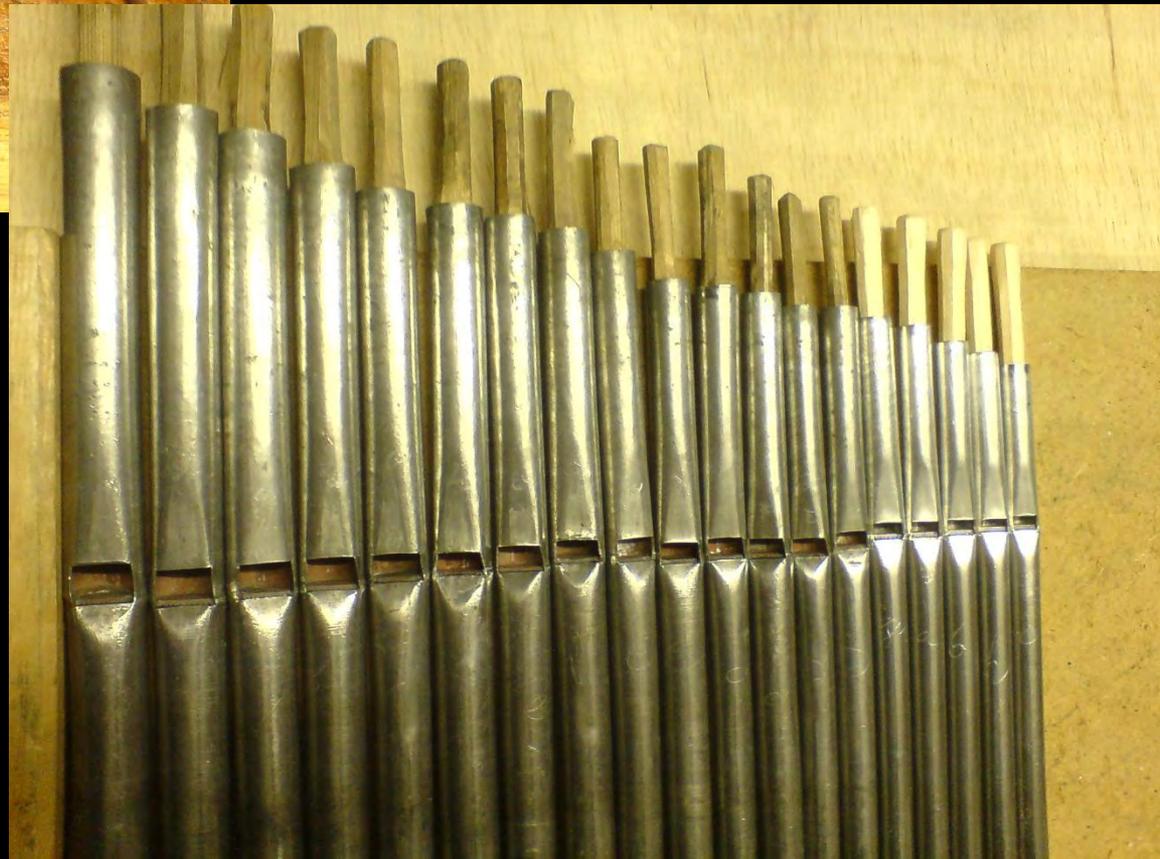
Gedackt 4'  
Fertig gerichtet, gerundet,  
rekonstruiert.

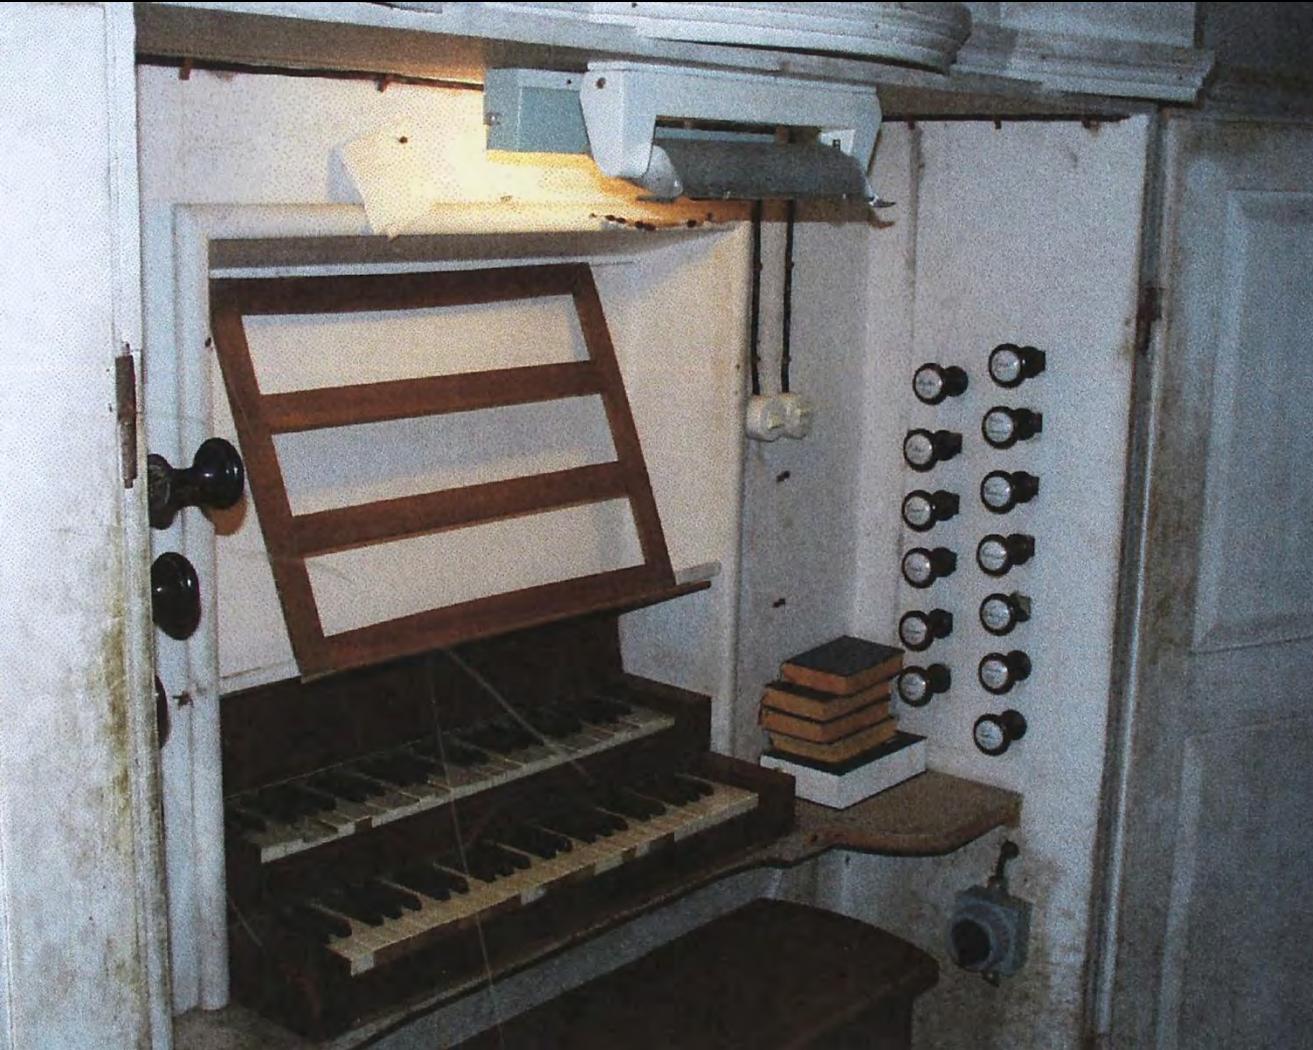
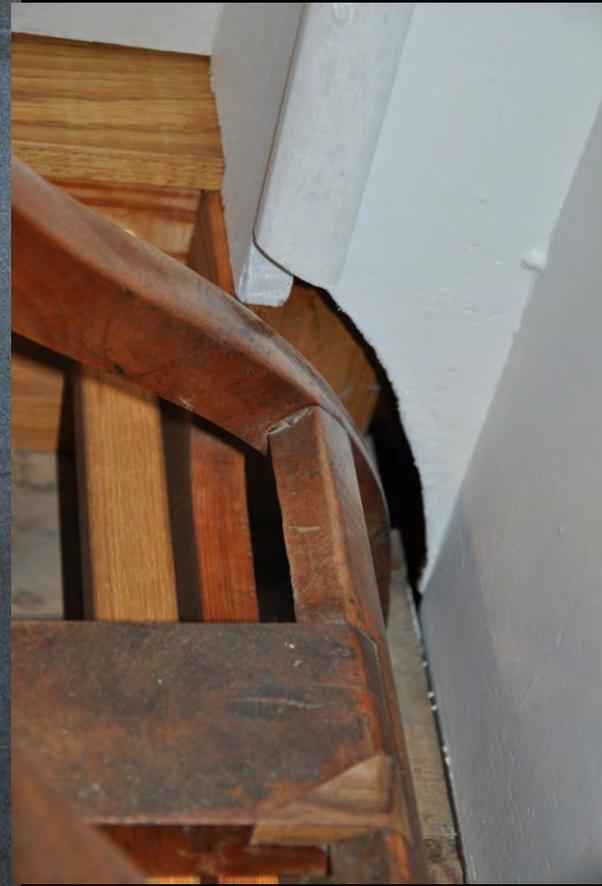
## Der unrestaurierte Spieltischbereich
