# Hoffmann & Schindler

**Seeber - Orgel der Evang.- Luth. Kirche Marisfeld  
Stand bei Bestandsaufnahme, 17.01.2024**

## 1. Kurzbeschreibung der Orgel mit Disposition

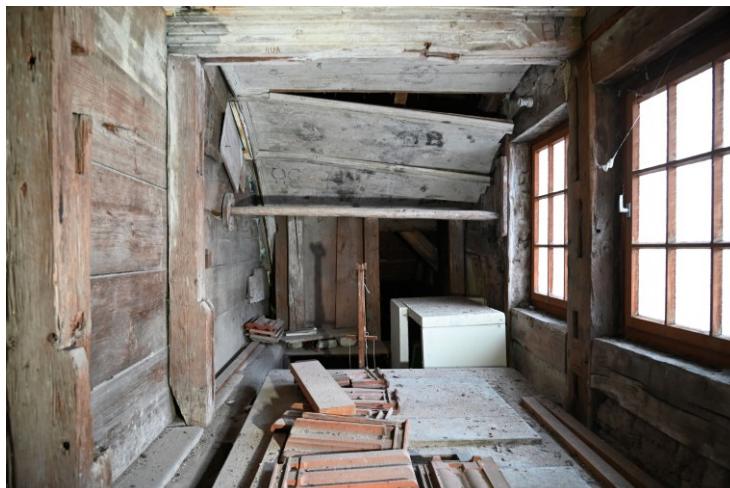
Blick auf den desolaten baulichen Stand der Bälgekammer

- Ausbau und Restaurierung der Windladen in der Werkstatt
- Ausbau und Restaurierung des gesamten Pfeifenwerkes in unserer Werkstatt
- Ausbau und Restaurierung der Klaviaturen in der Werkstatt
- Rückführung der Tontraktur mit Wiederherstellung der originalen Stimmtonhöhe
- Freilegung der übermalt erhaltenen originalen Papierregisterschilder zur Bestätigung der in den Akten aufgezeichneten originalen Disposition bauseits durch einen Restaurator
- Rekonstruktion der Prospektpfeifen des Principal 4'
- Rekonstruktion der Register Quinte 3', Vox Humana 8', Schweitzerflöte 2' und Posaune 16'
- Rekonstruktion der Balganlage unter Verwendung zweier restaurierter historischer Keilbälge (Abmessung circa 4 Fuß mal 9 Fuß) aus unserem Fundus
- Bau eines isolierten Balghauses im Dachboden über der Orgel

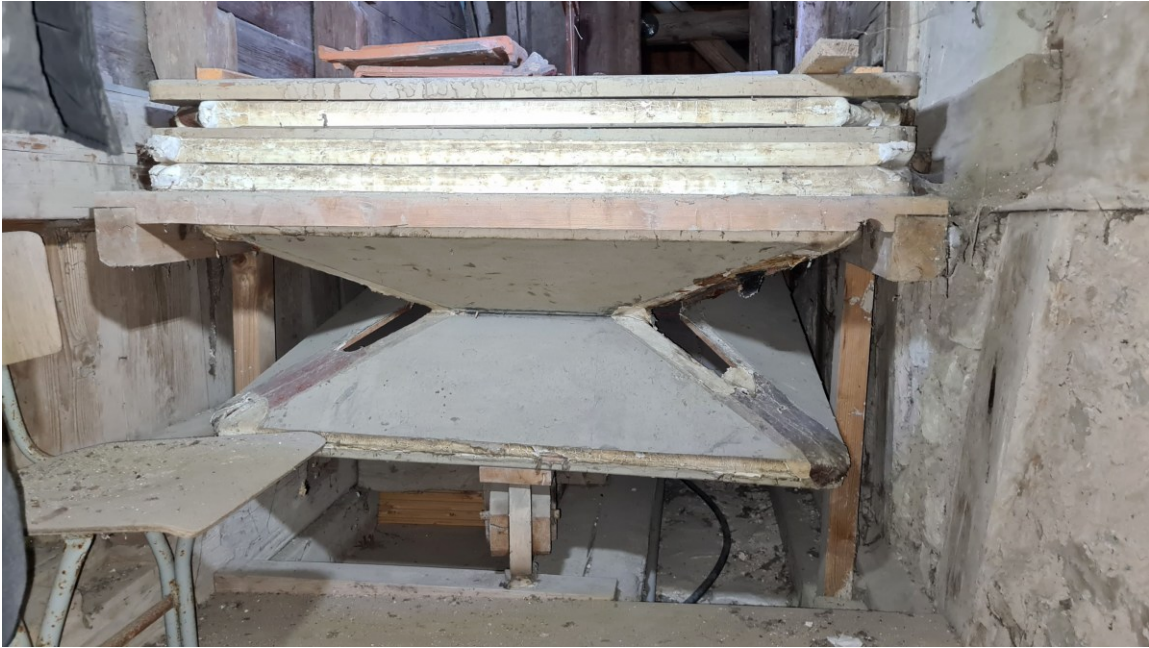
Blick auf den stark restaurierungsbedürftigen Magazinbalg

- Ausbau und Restaurierung der Windladen in der Werkstatt
- Ausbau und Restaurierung des gesamten Pfeifenwerkes in unserer Werkstatt
- Ausbau und Restaurierung der Klaviaturen in der Werkstatt
- Reparatur der Tontraktur mit Ersatz abgebrochener Ärmchen
- Reparatur des Magazinbalges
- Lieferung und Einbau eines neuen Winderzeugers

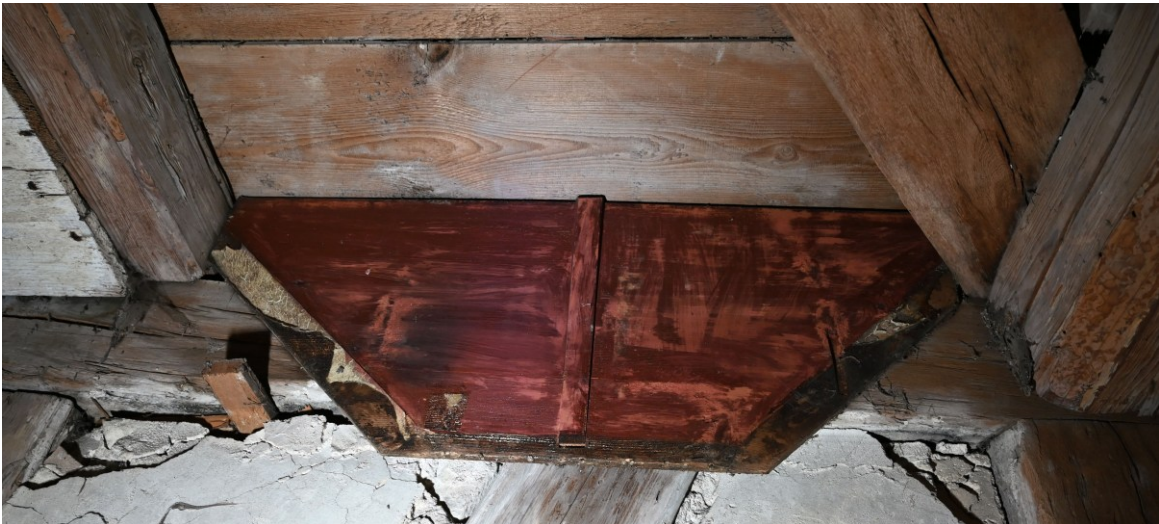
Blick auf eine in Zweitverwendung verbaute Balgfalte einer früheren Keilbalganlage

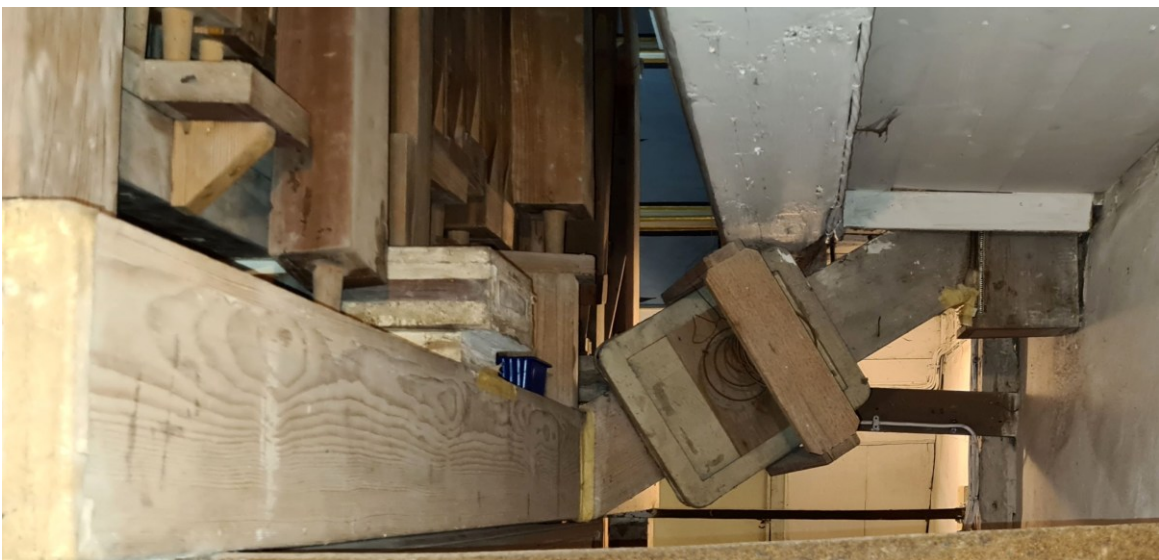
Blick auf den Stoßfängerbalg am vom Dachboden kommenden Hauptwindkanal der Orgel

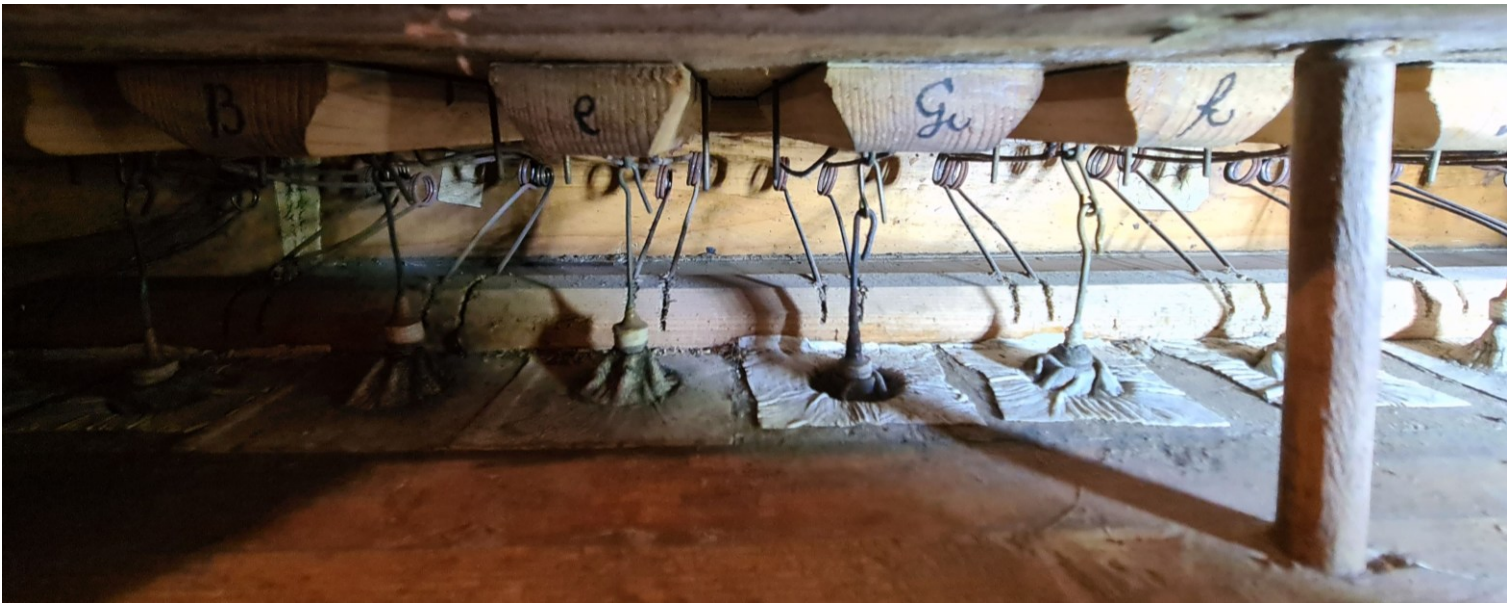
Blick in den Windkasten, die Spielventile und die Lederpulpeten

Blick auf den originalen Pfeifenstock der Vox Humana 8'

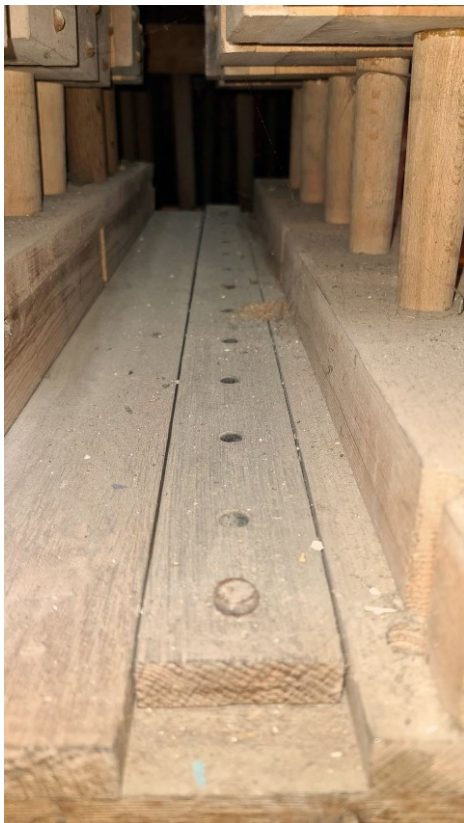
Blick auf die vacante Pedalschleife

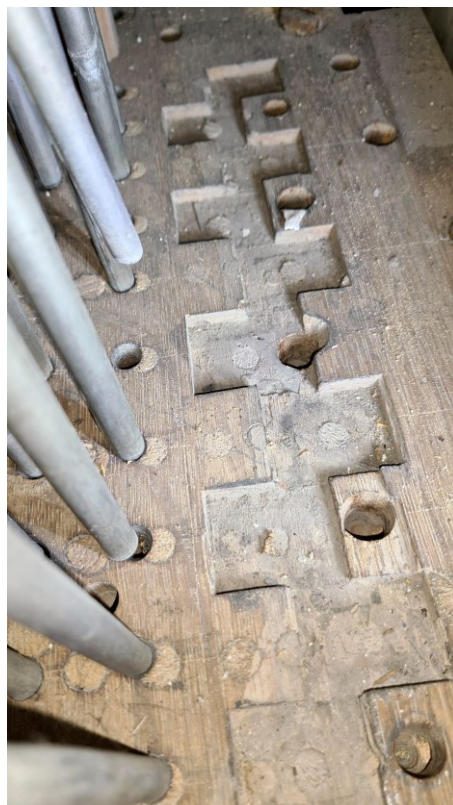
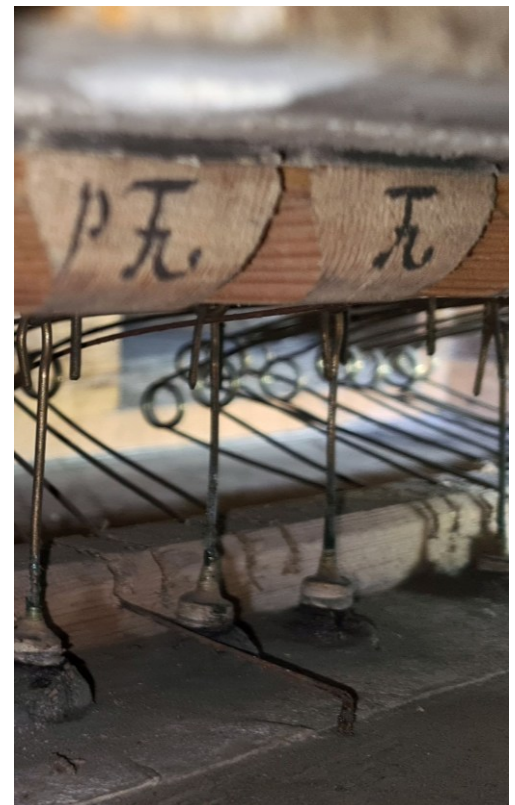
Pedalkoppelventil neben Manualventil

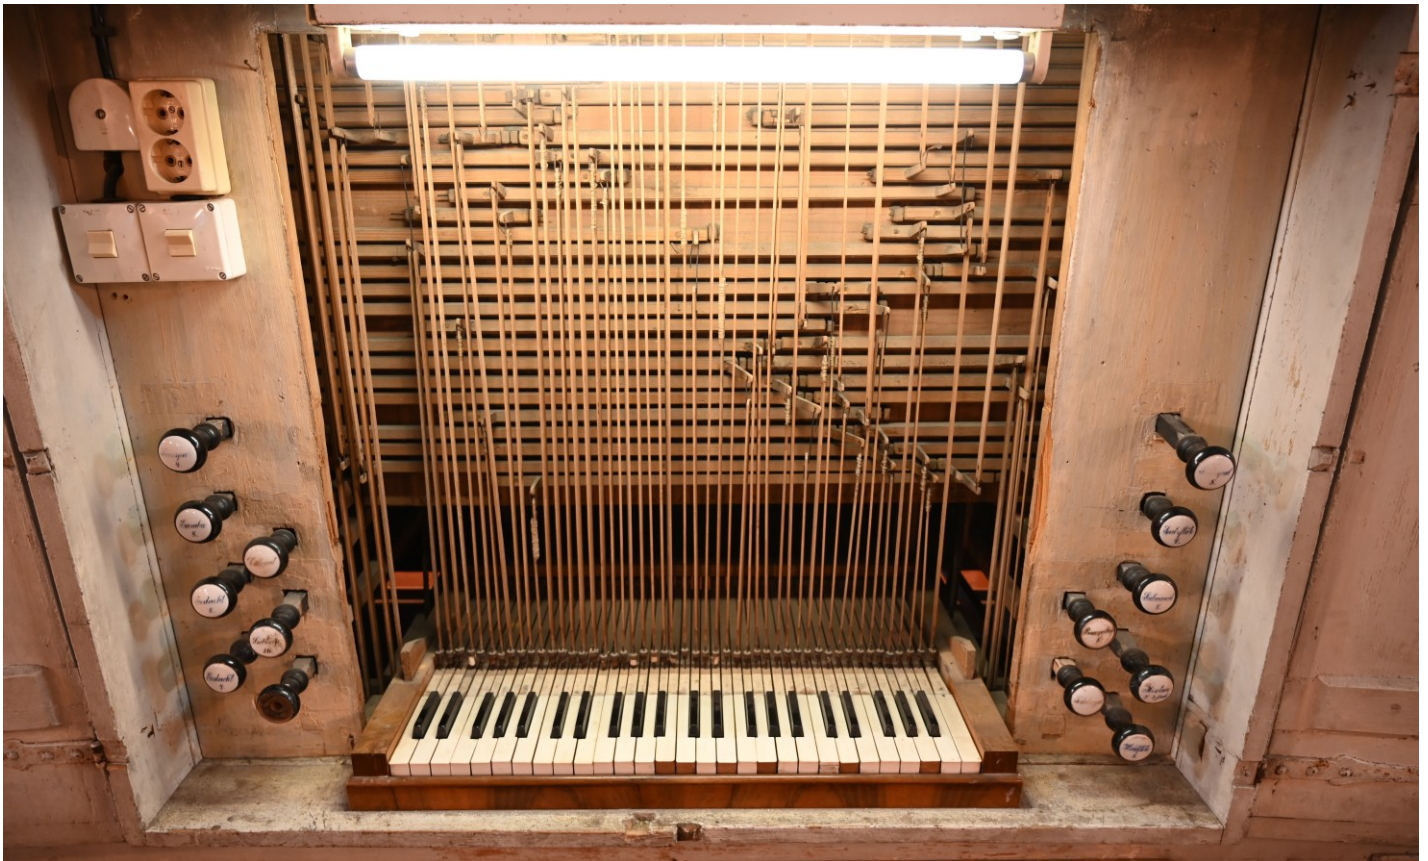
Blick auf den Spieltisch und die originale Spielmechanik, mit den gut erkennbaren Anpassungen der Wellenärmchen zur Herabsetzung der Tonhöhe und 14. statt ehemals 17 Registerzügen.

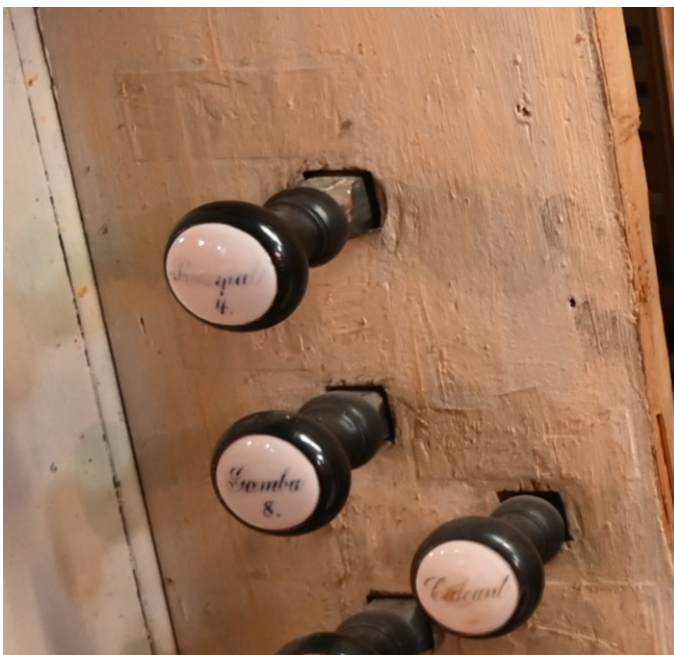
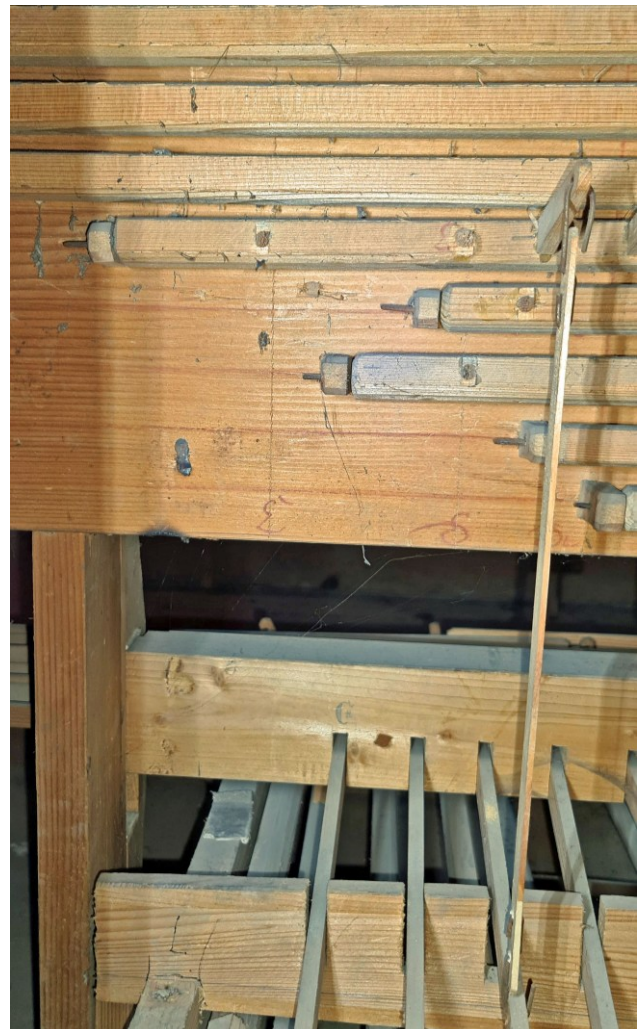
Übermalt, aber erhalten, die Registerschilder der originalen Disposition

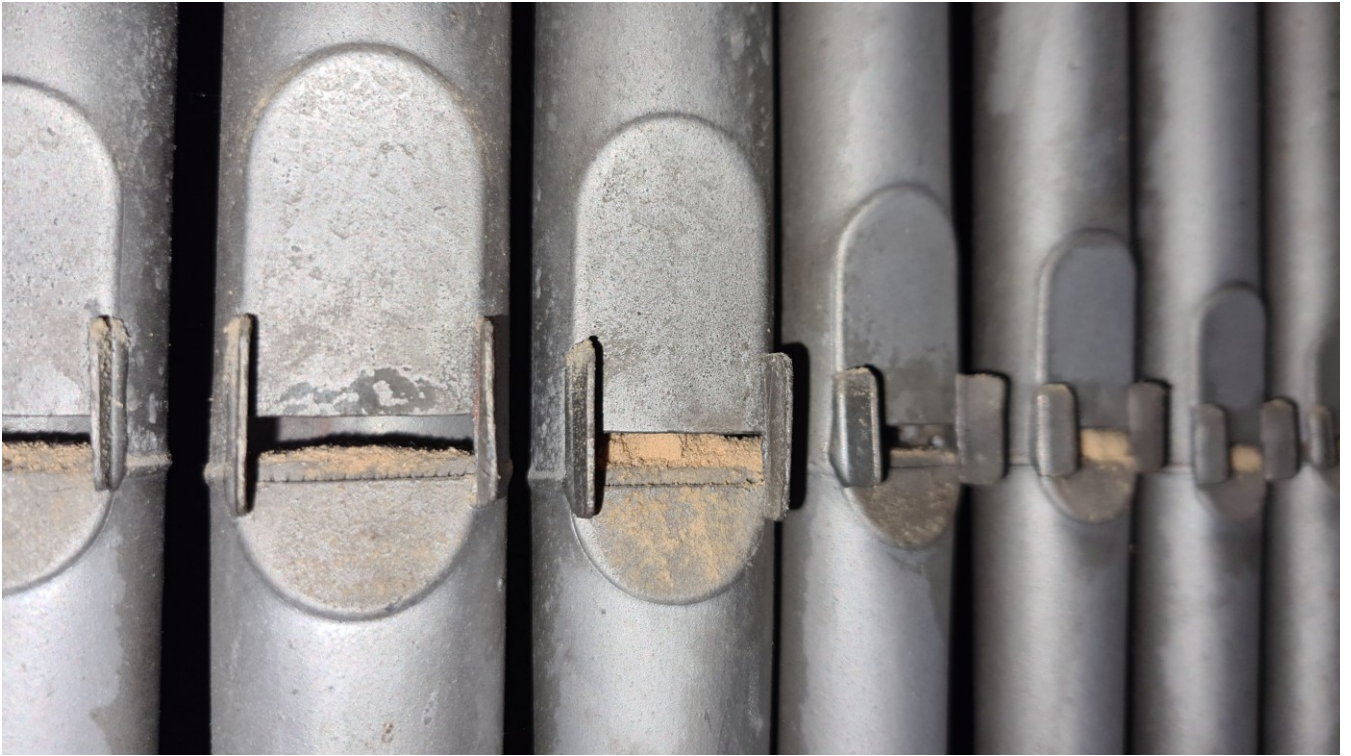
Holzwurmmehl in den Prospektpfeifen lässt auf partiell starken Befall schließen

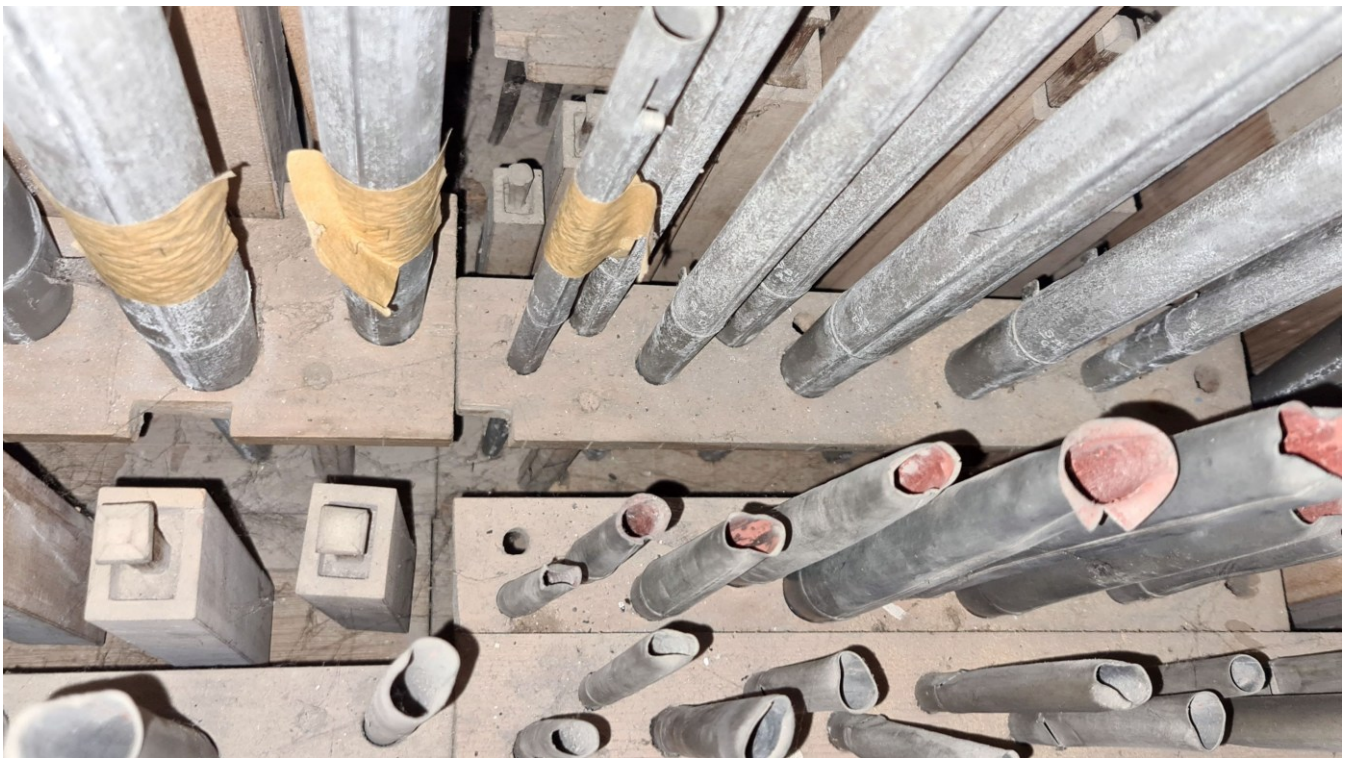
Blick auf das Pfeifenwerk des Salicional 8' (mit Klebeband, Zink, stark oxidiert)  
Kleingedackt 4' und Superoctav 2'

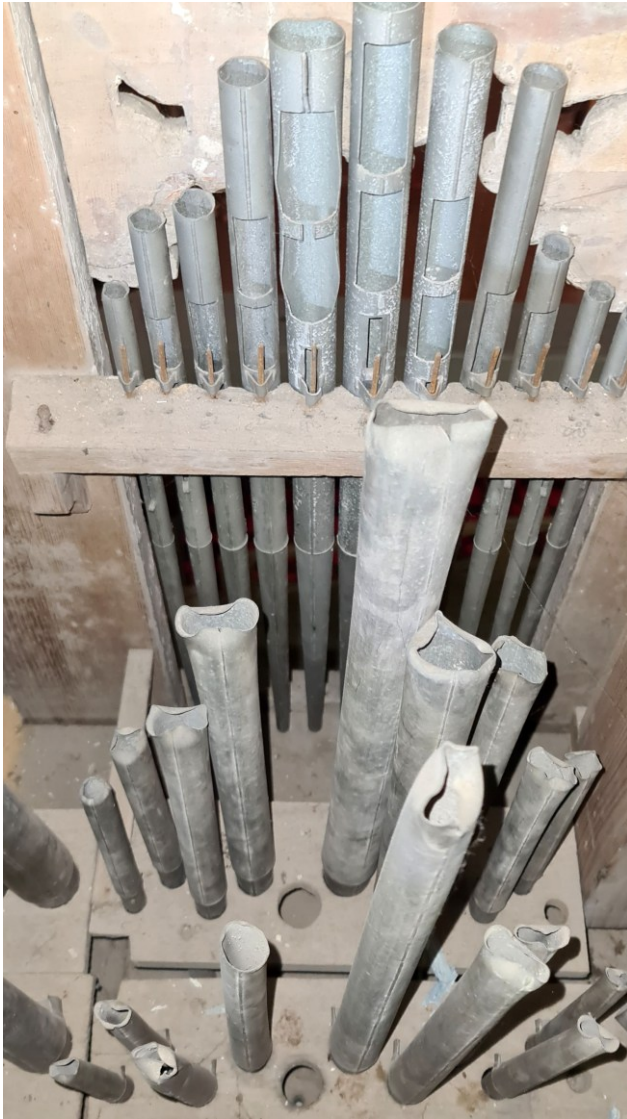
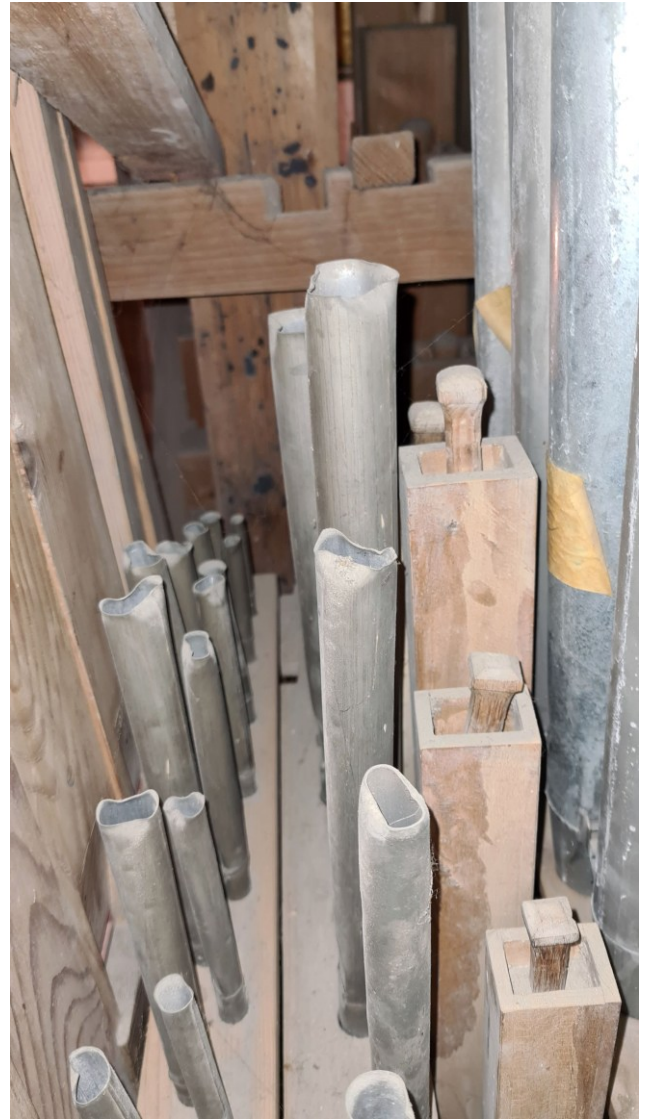
Blick auf die stark restaurierungsbedürftigen Mündungen des Metallpfeifenwerkes

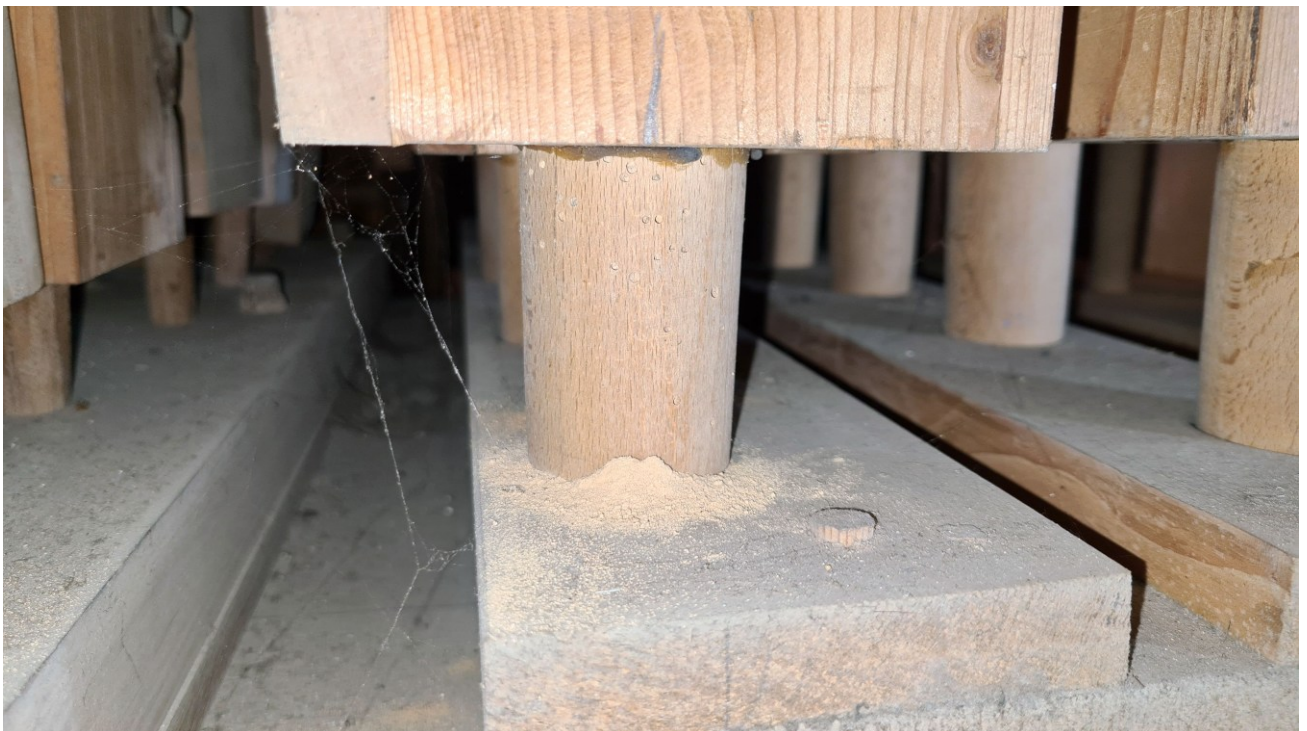
Partiell starker Holzwurmbefall im Holzpfeifenwerk

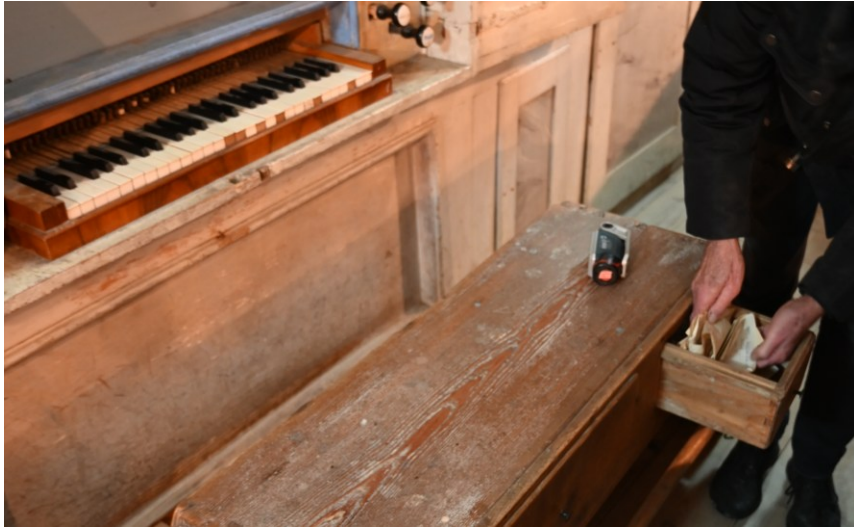
ungewöhnliches Detail: Schublade in der Orgelbank

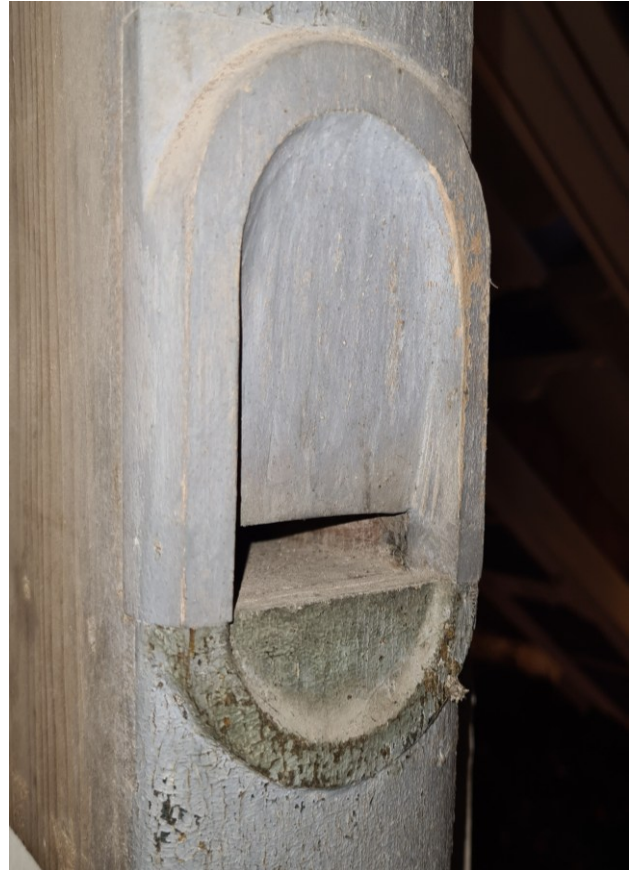
Detail Principalbass 8', Labium, ursprünglich farblich abgesetzt, oder mit Ornamentik verziert
