Orgel der evang.luth.Kirche
Birx / Rhön

Erbaut:	1878	Georg Markert	Ostheim / Rhön
Restaurierung:	2009	Hoffmann & Schindler	Ostheim / Rhön

Orgelbau Hoffmann & Schindler
Ludwig-Jahn-Str. 18
97645 Ostheim / Rhön

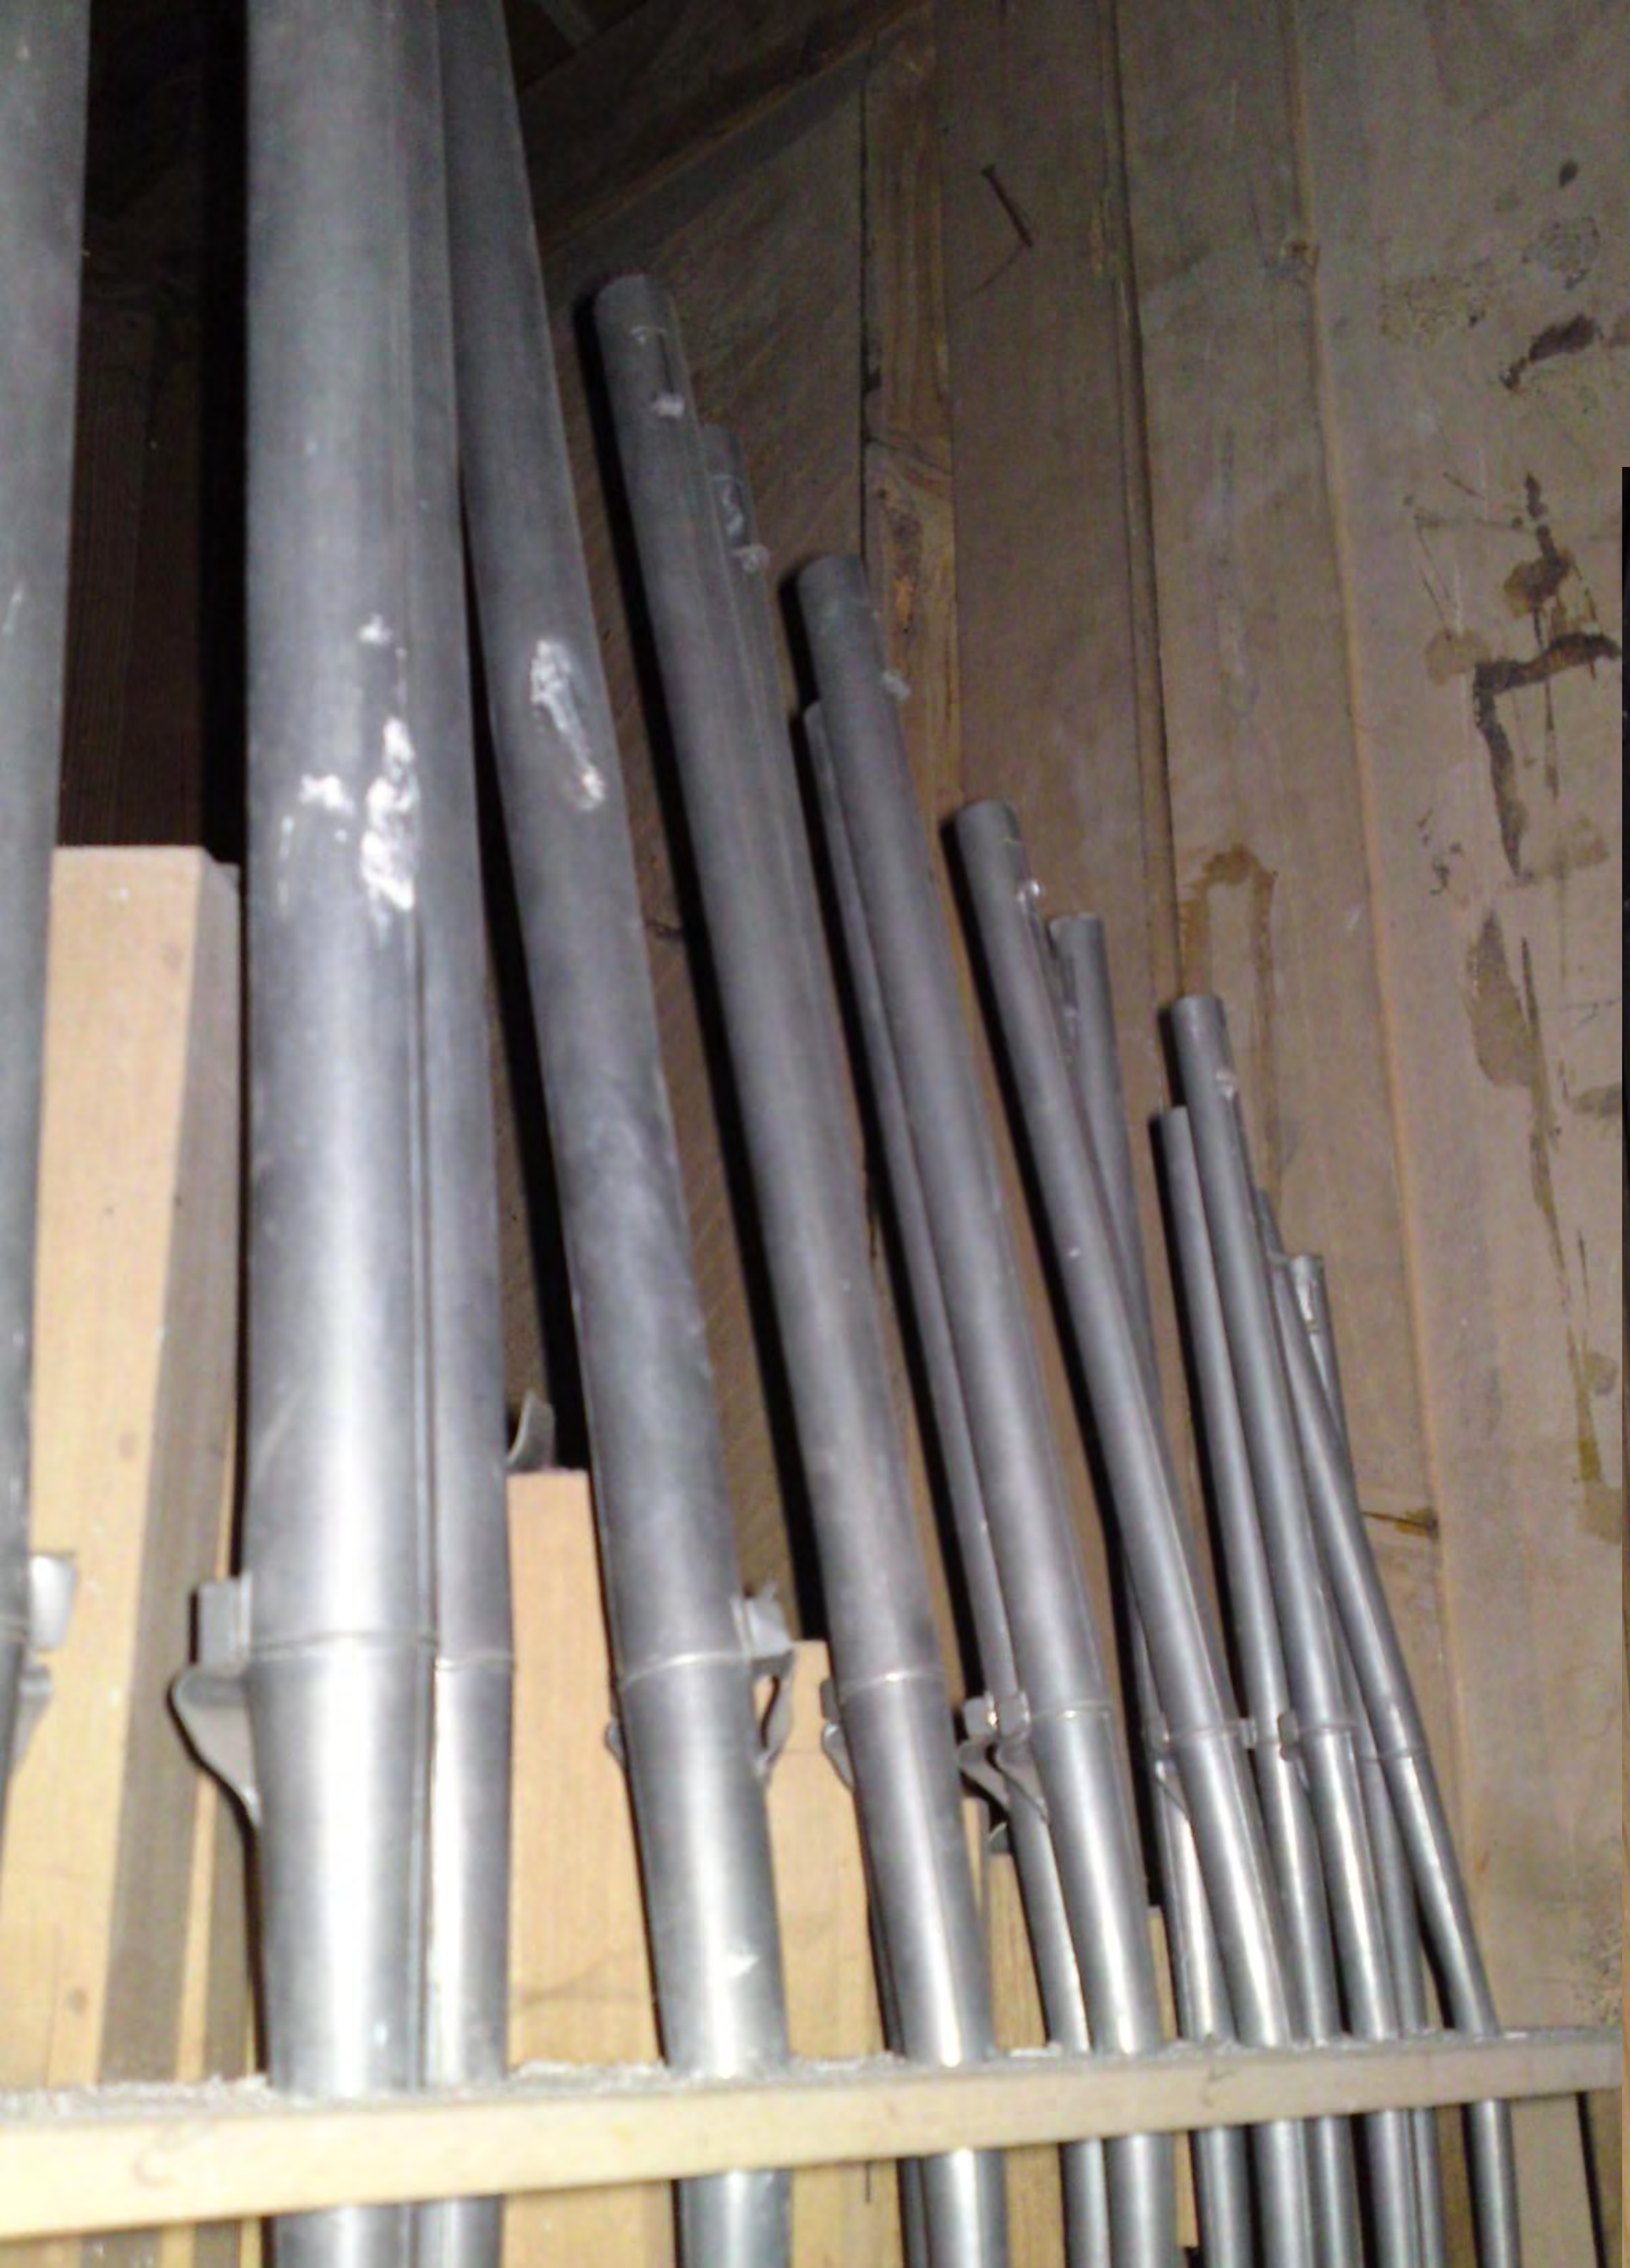
Zustand vor der Restaurierung:

Hier: Register Gambe 8‘

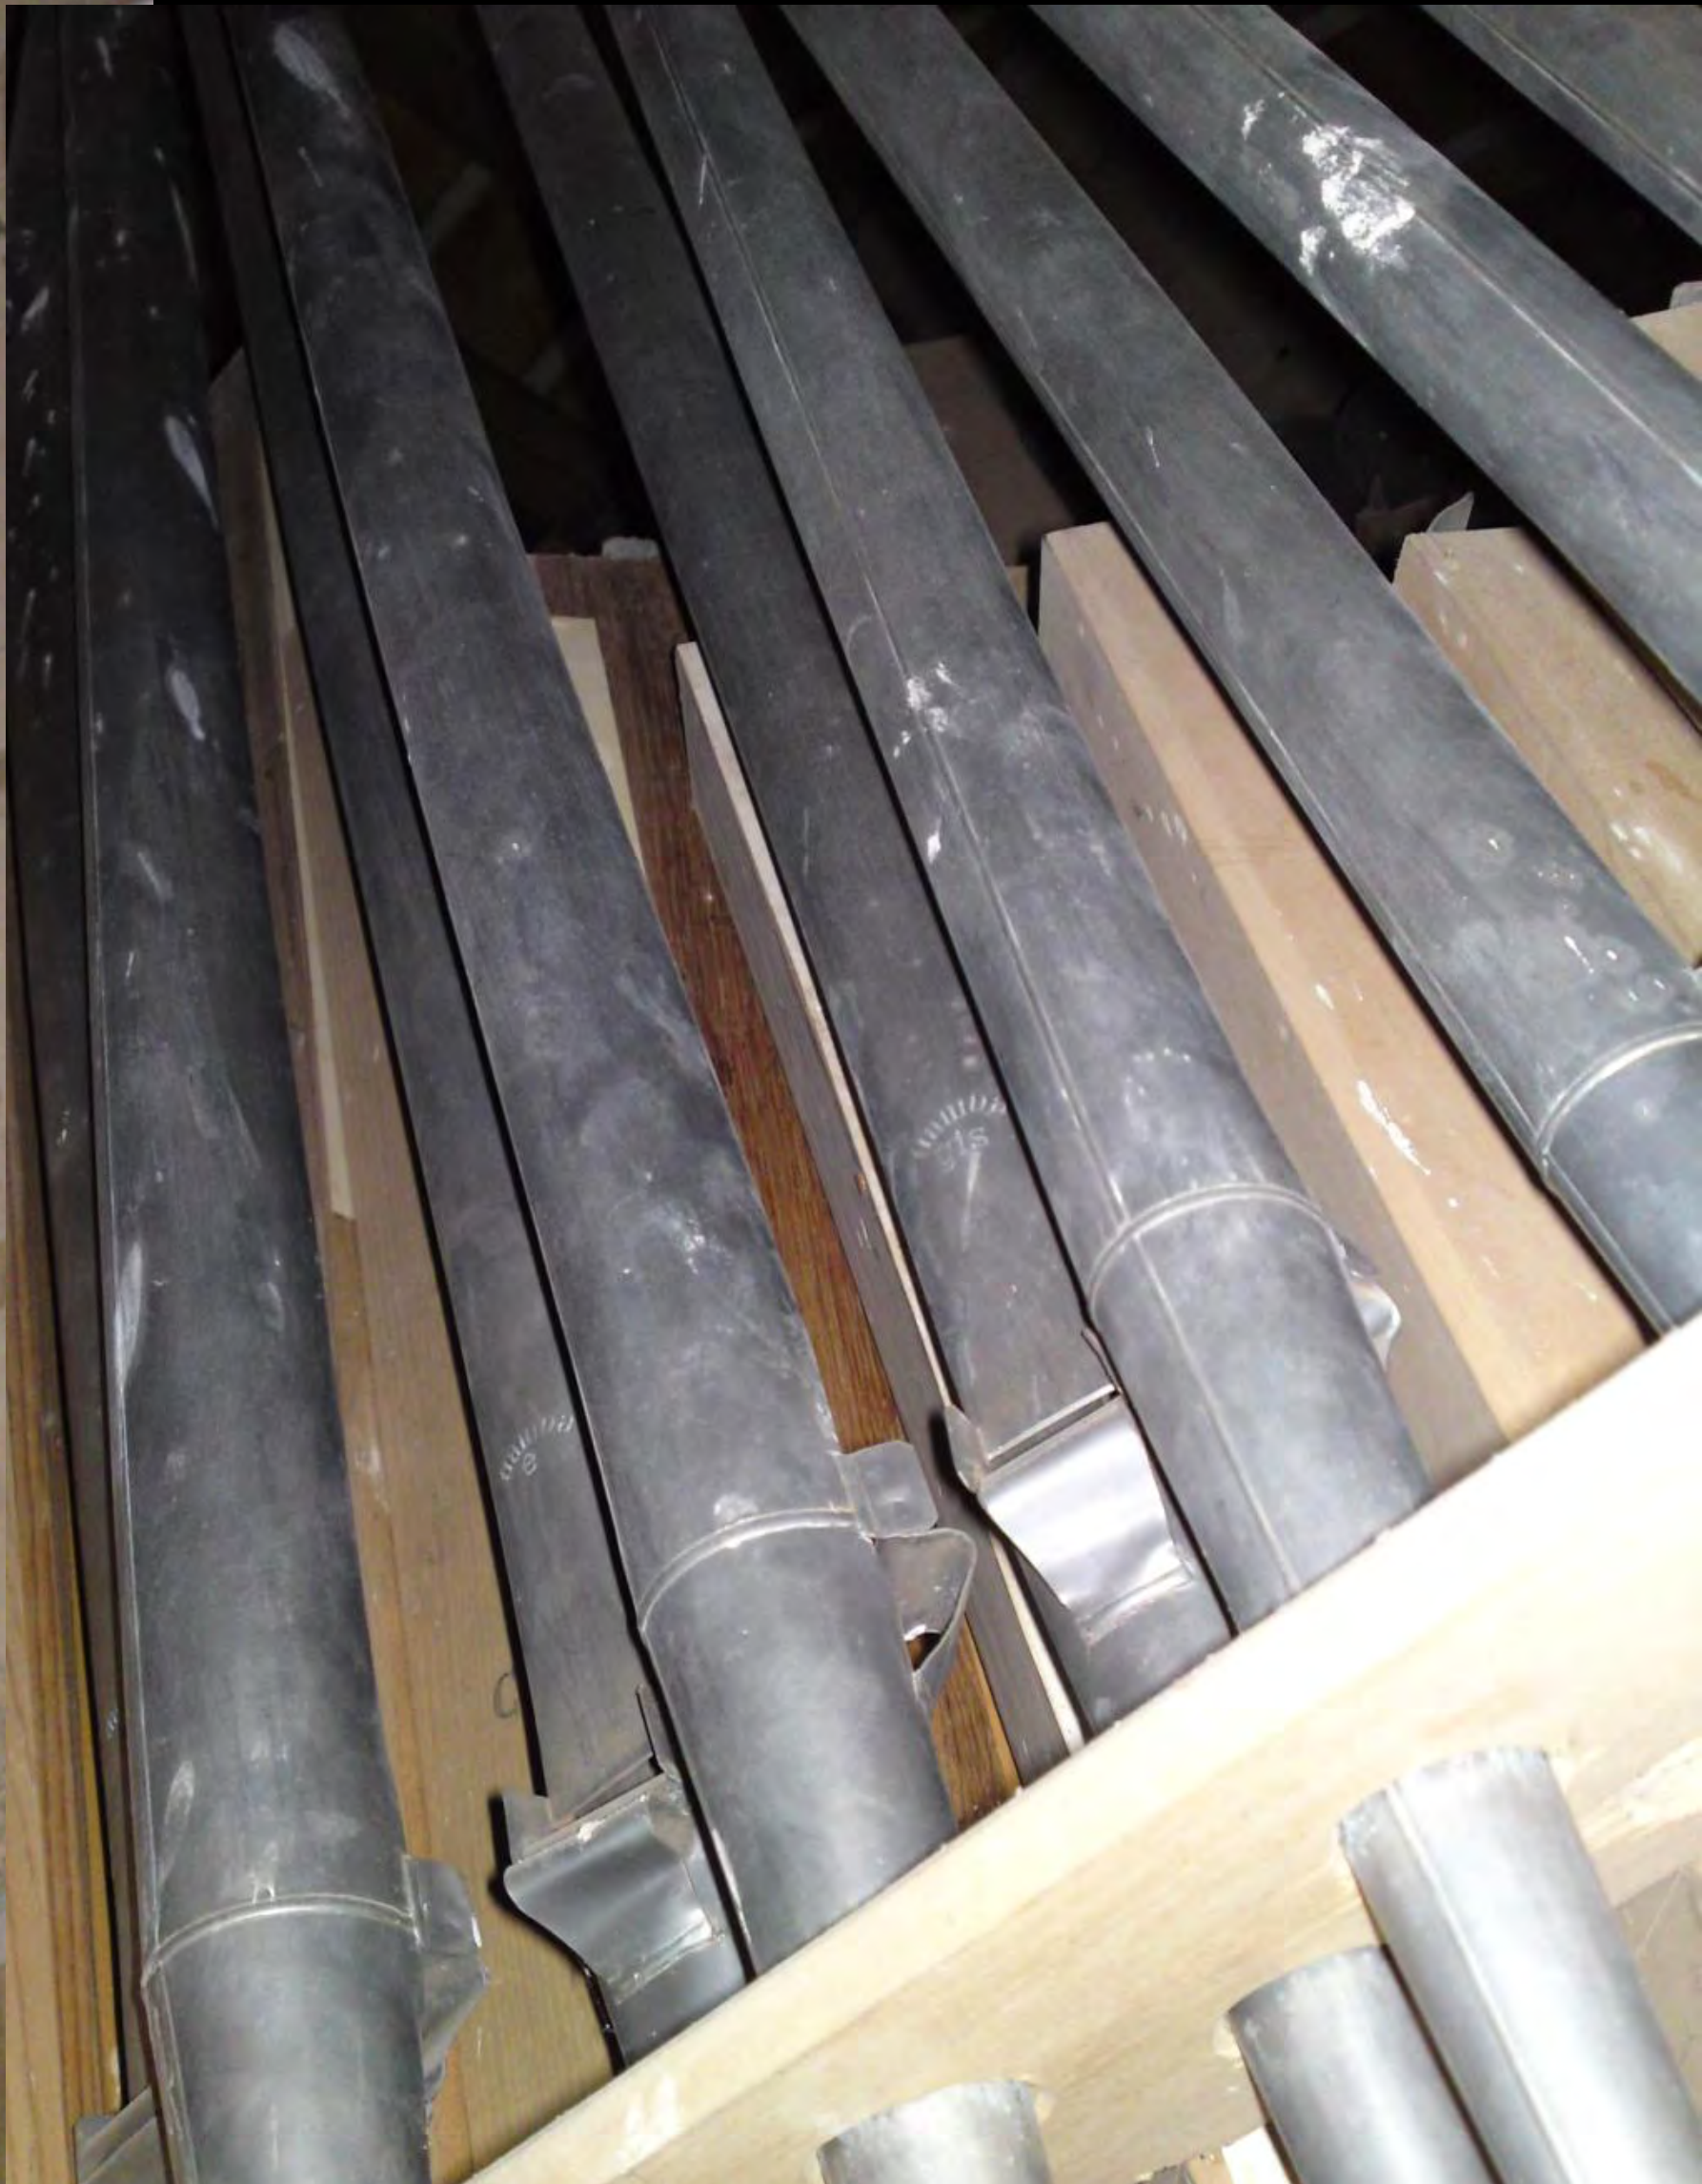
Blick auf das Pfeifenwerk vor der Restaurierung

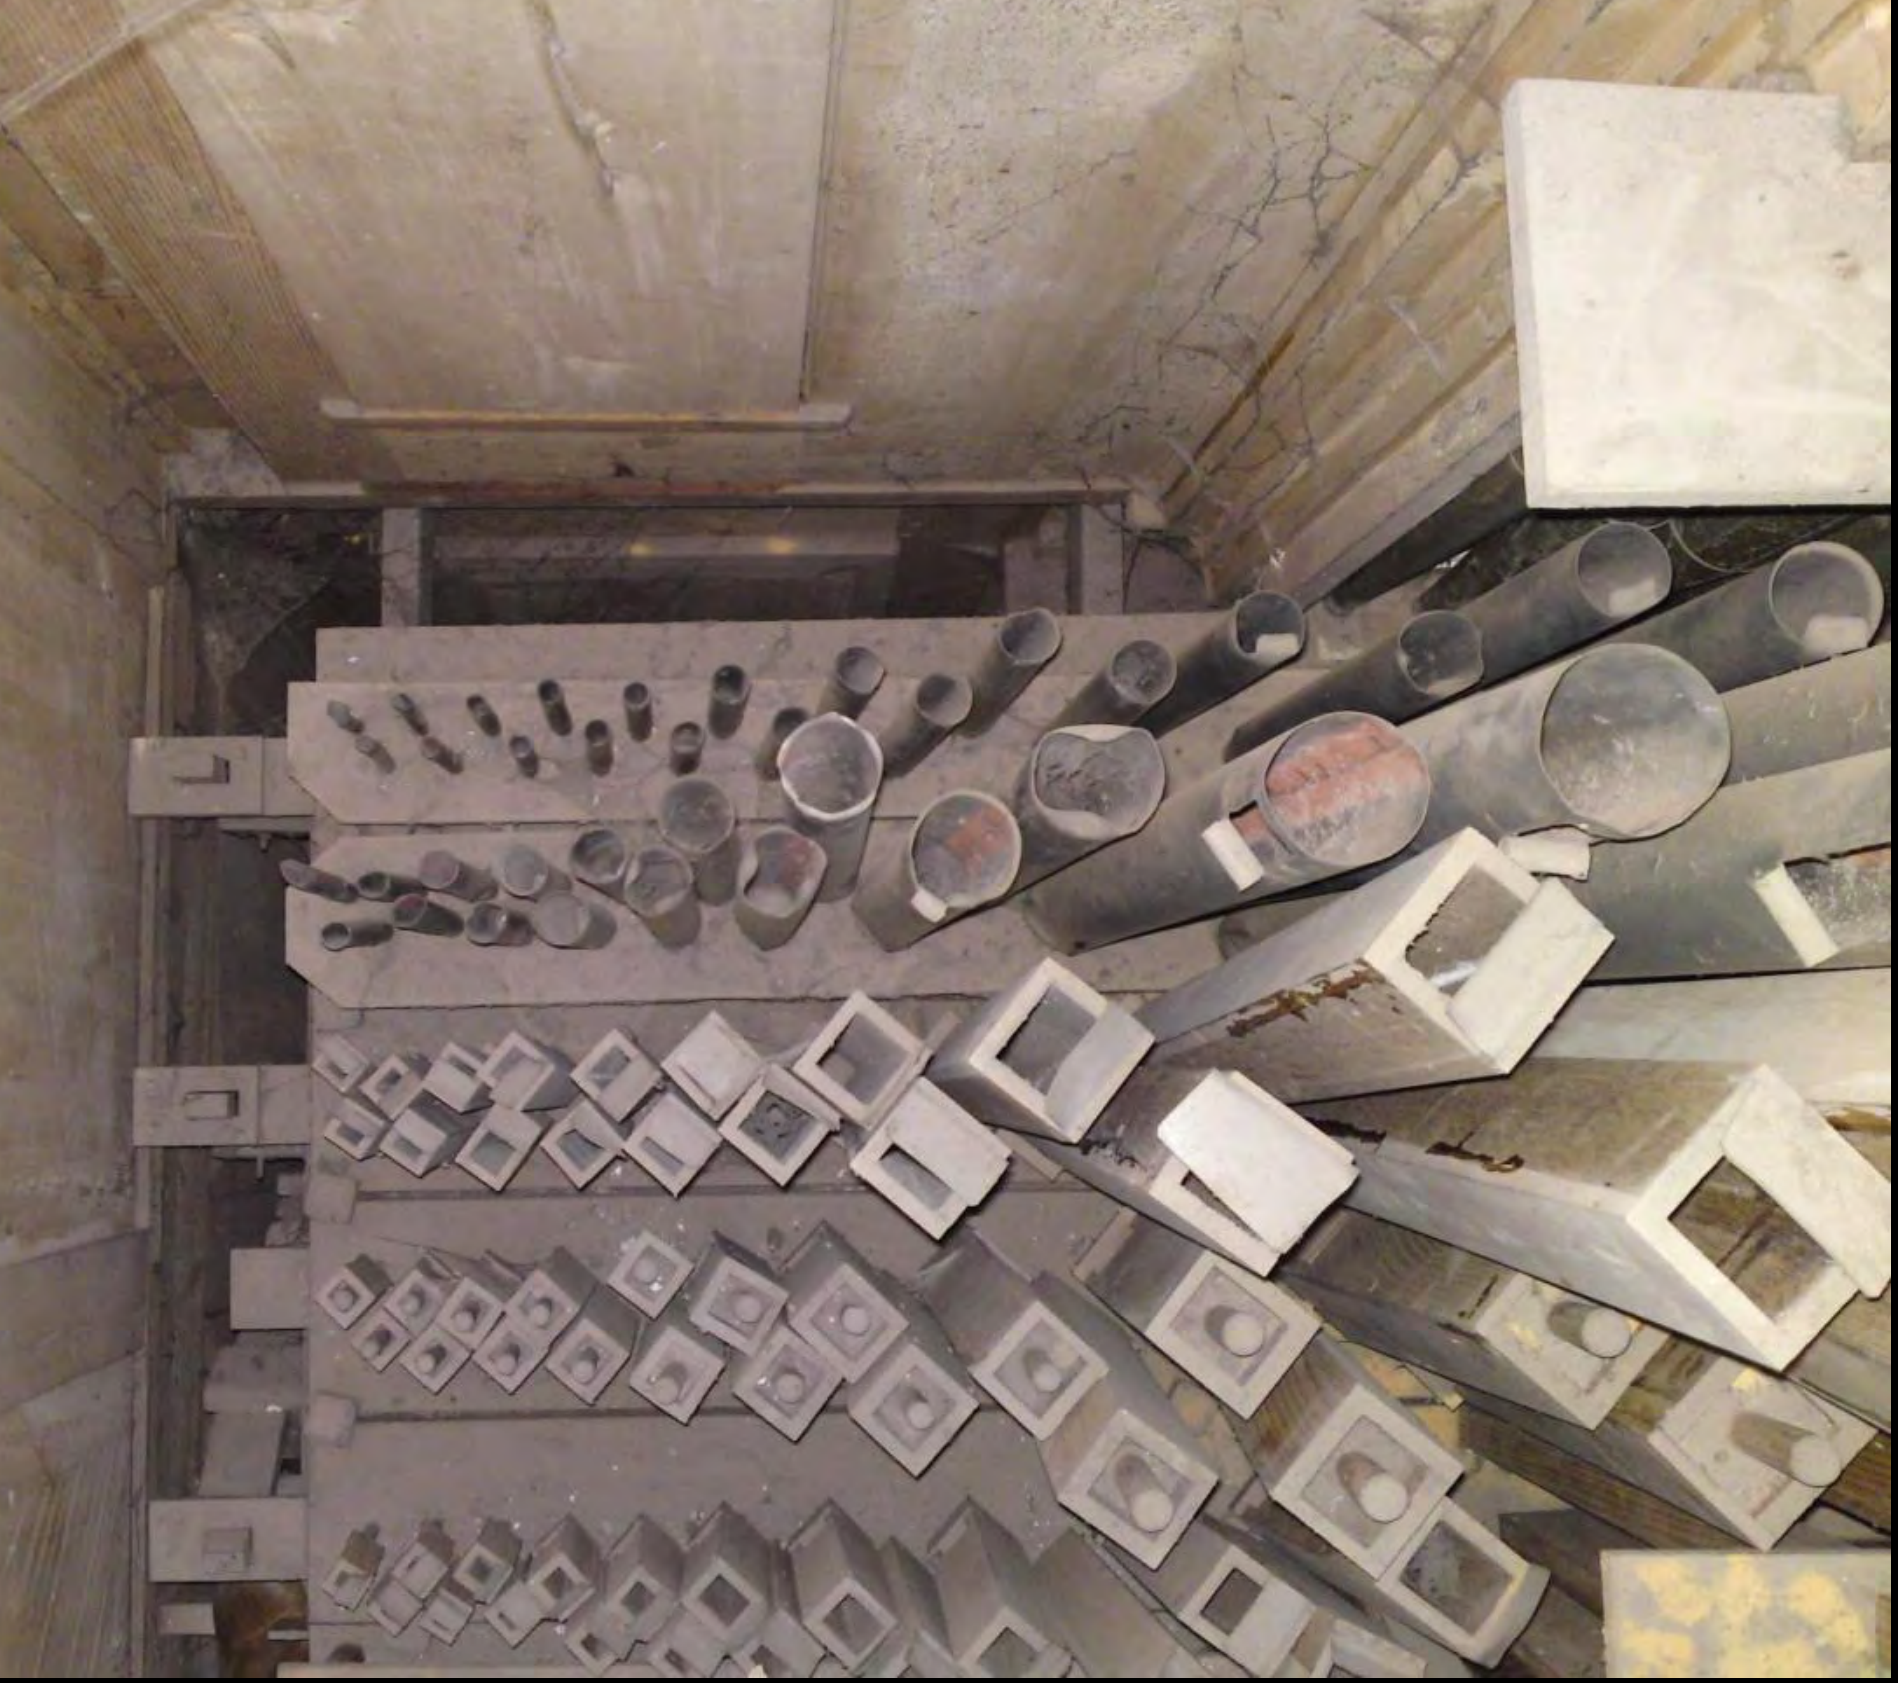
Starker Holzwurmbefall im Gehäuse

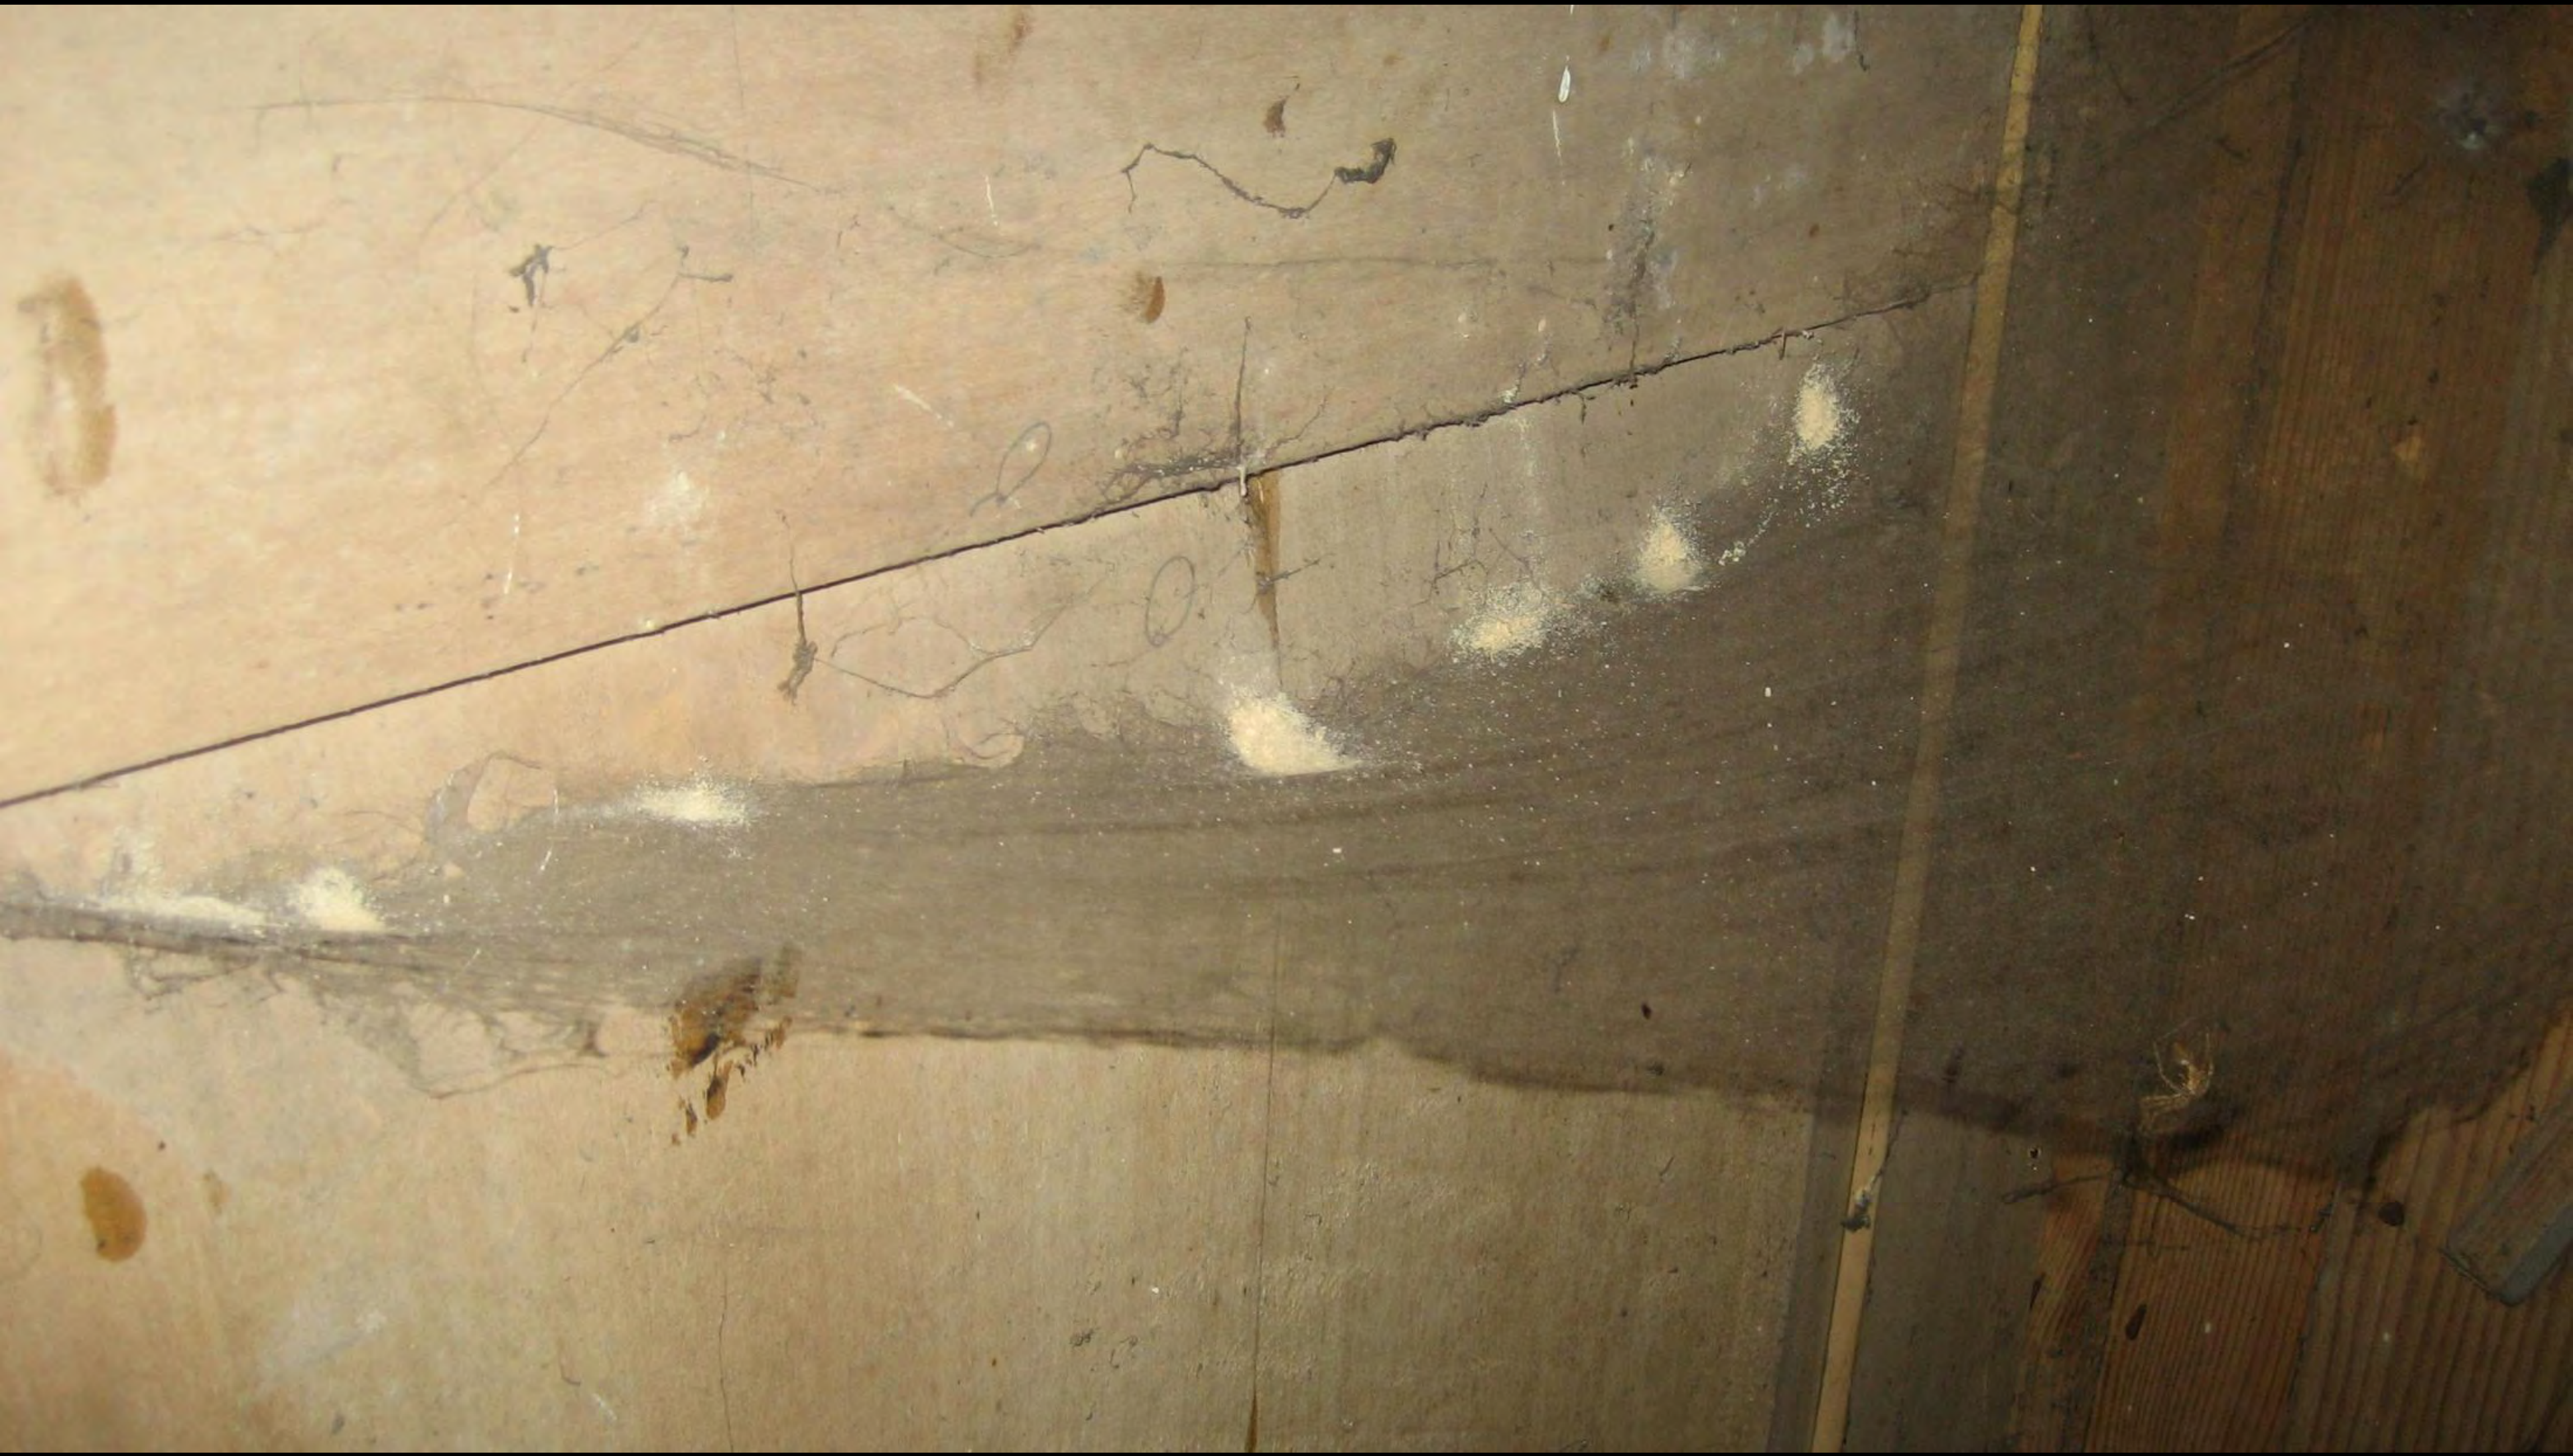
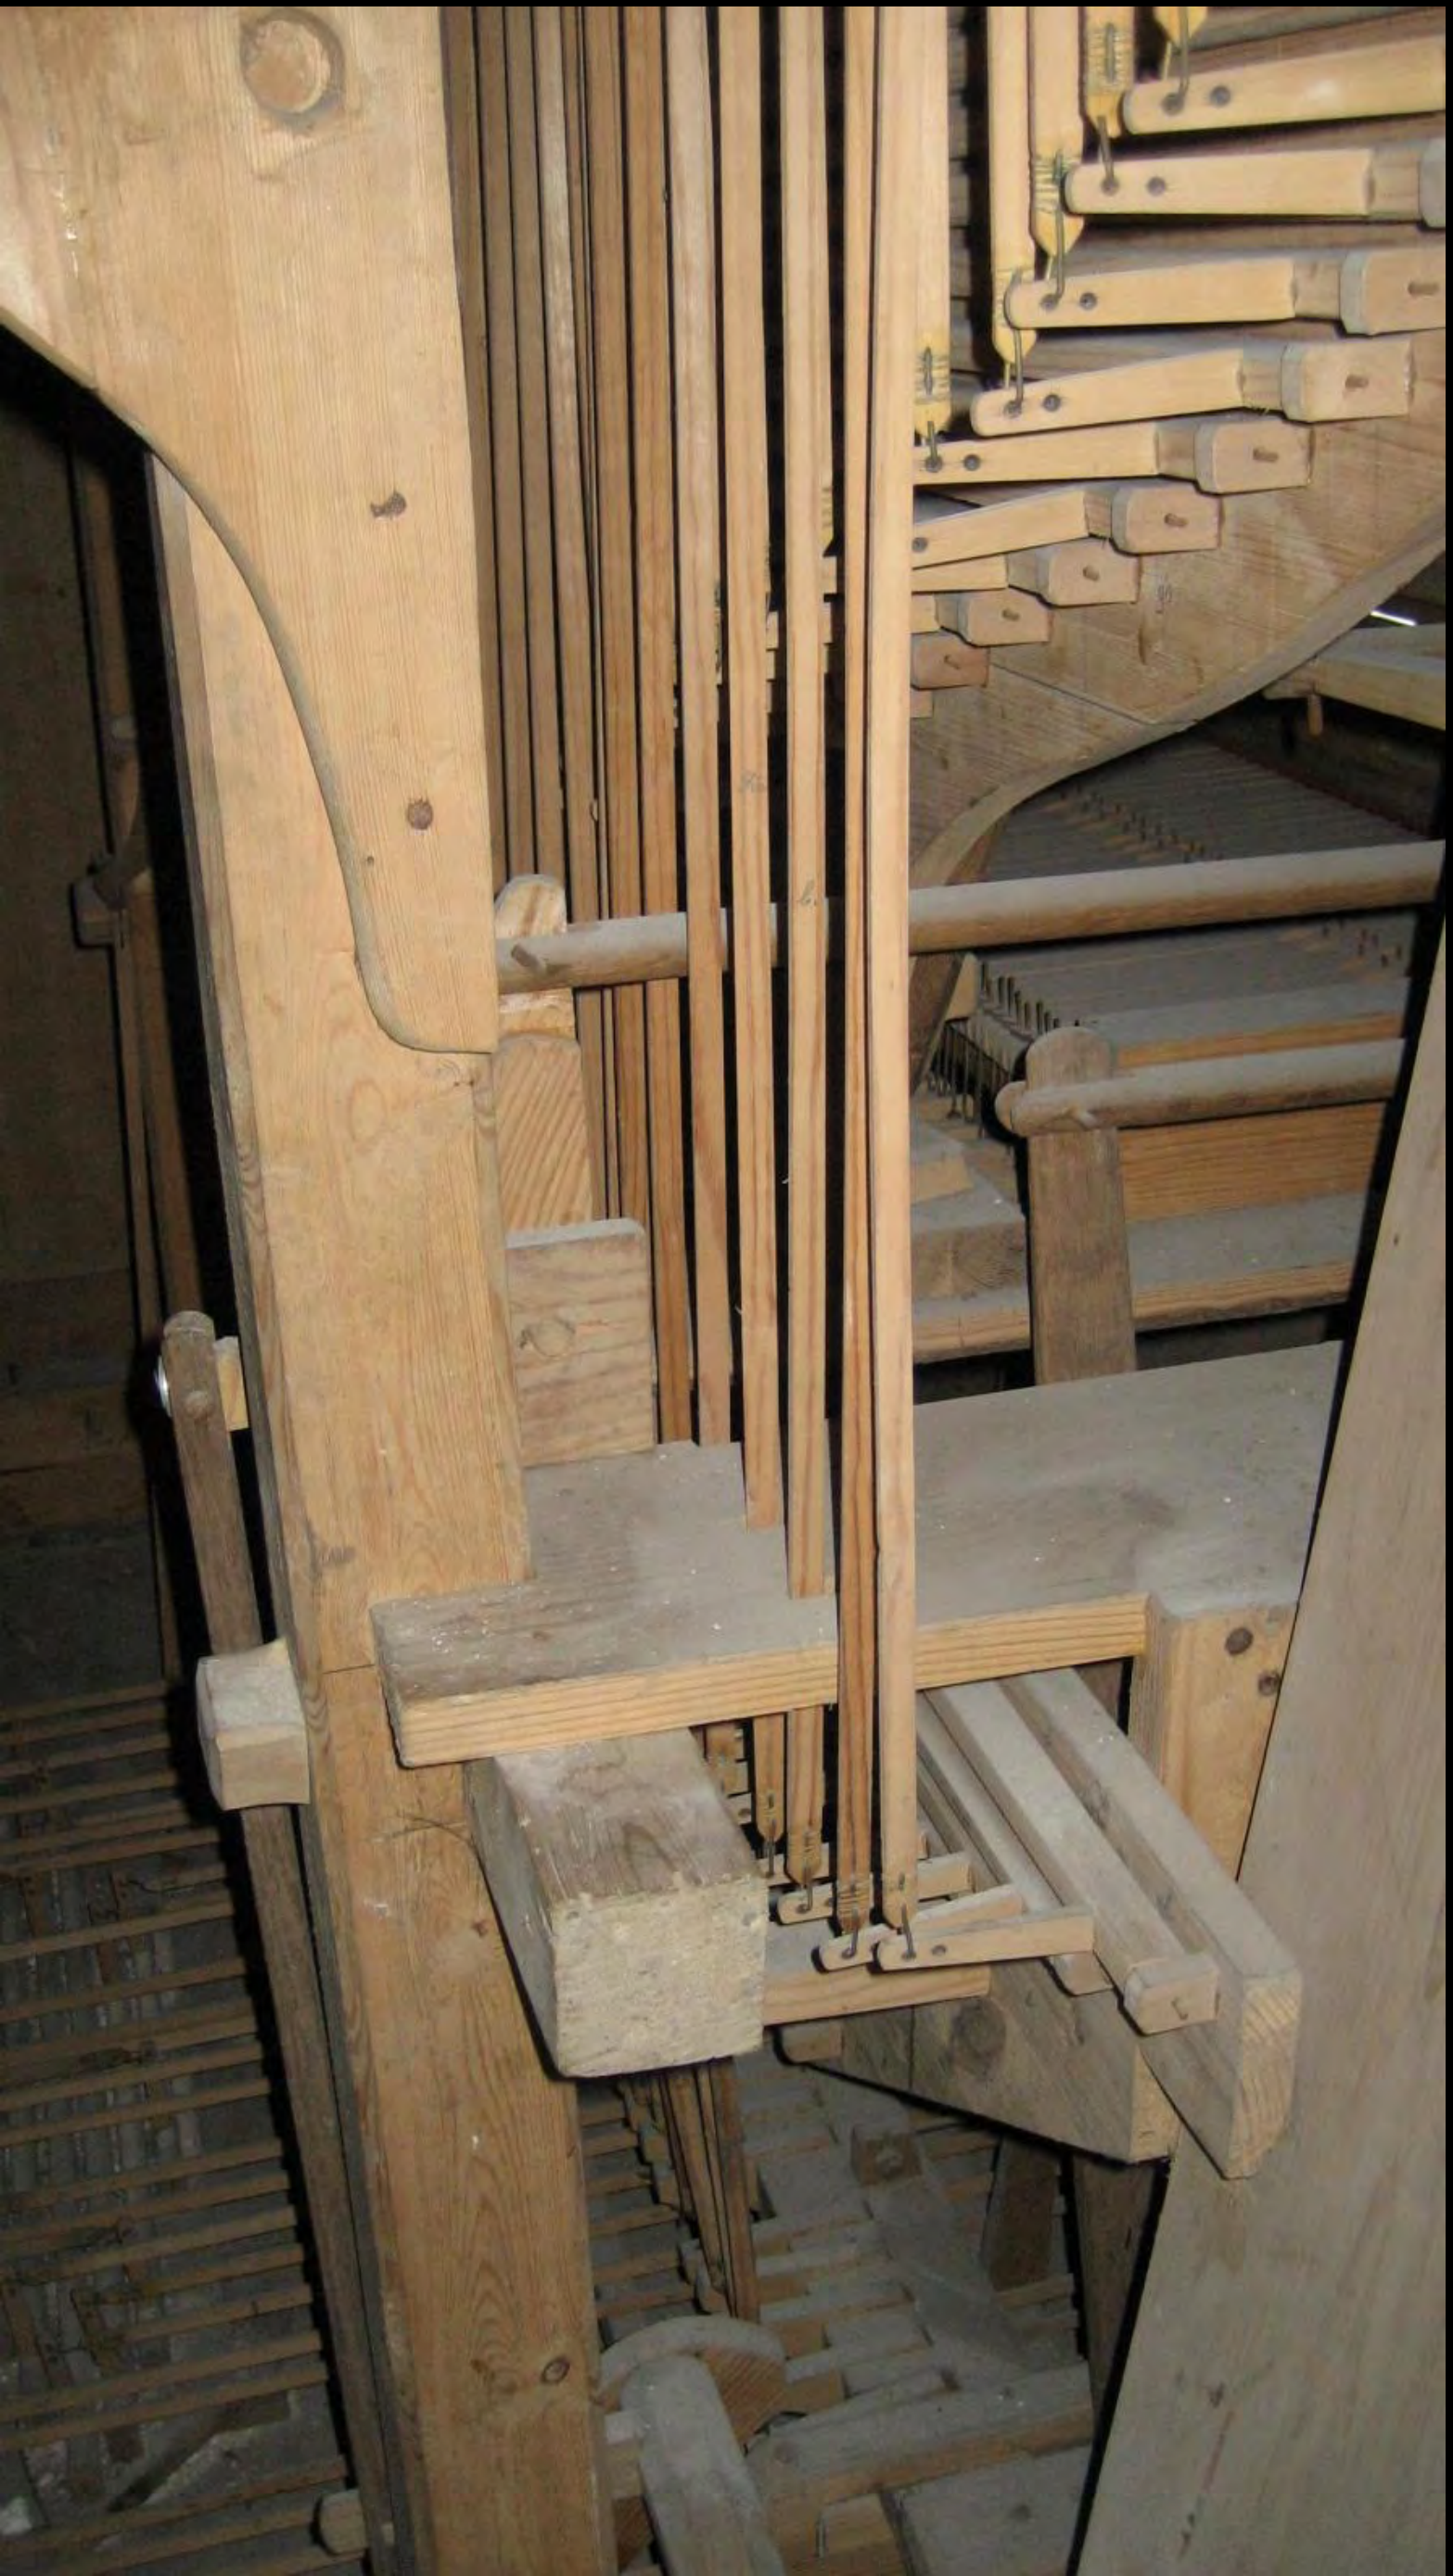
Zustand der Mechanik vor der Restaurierung

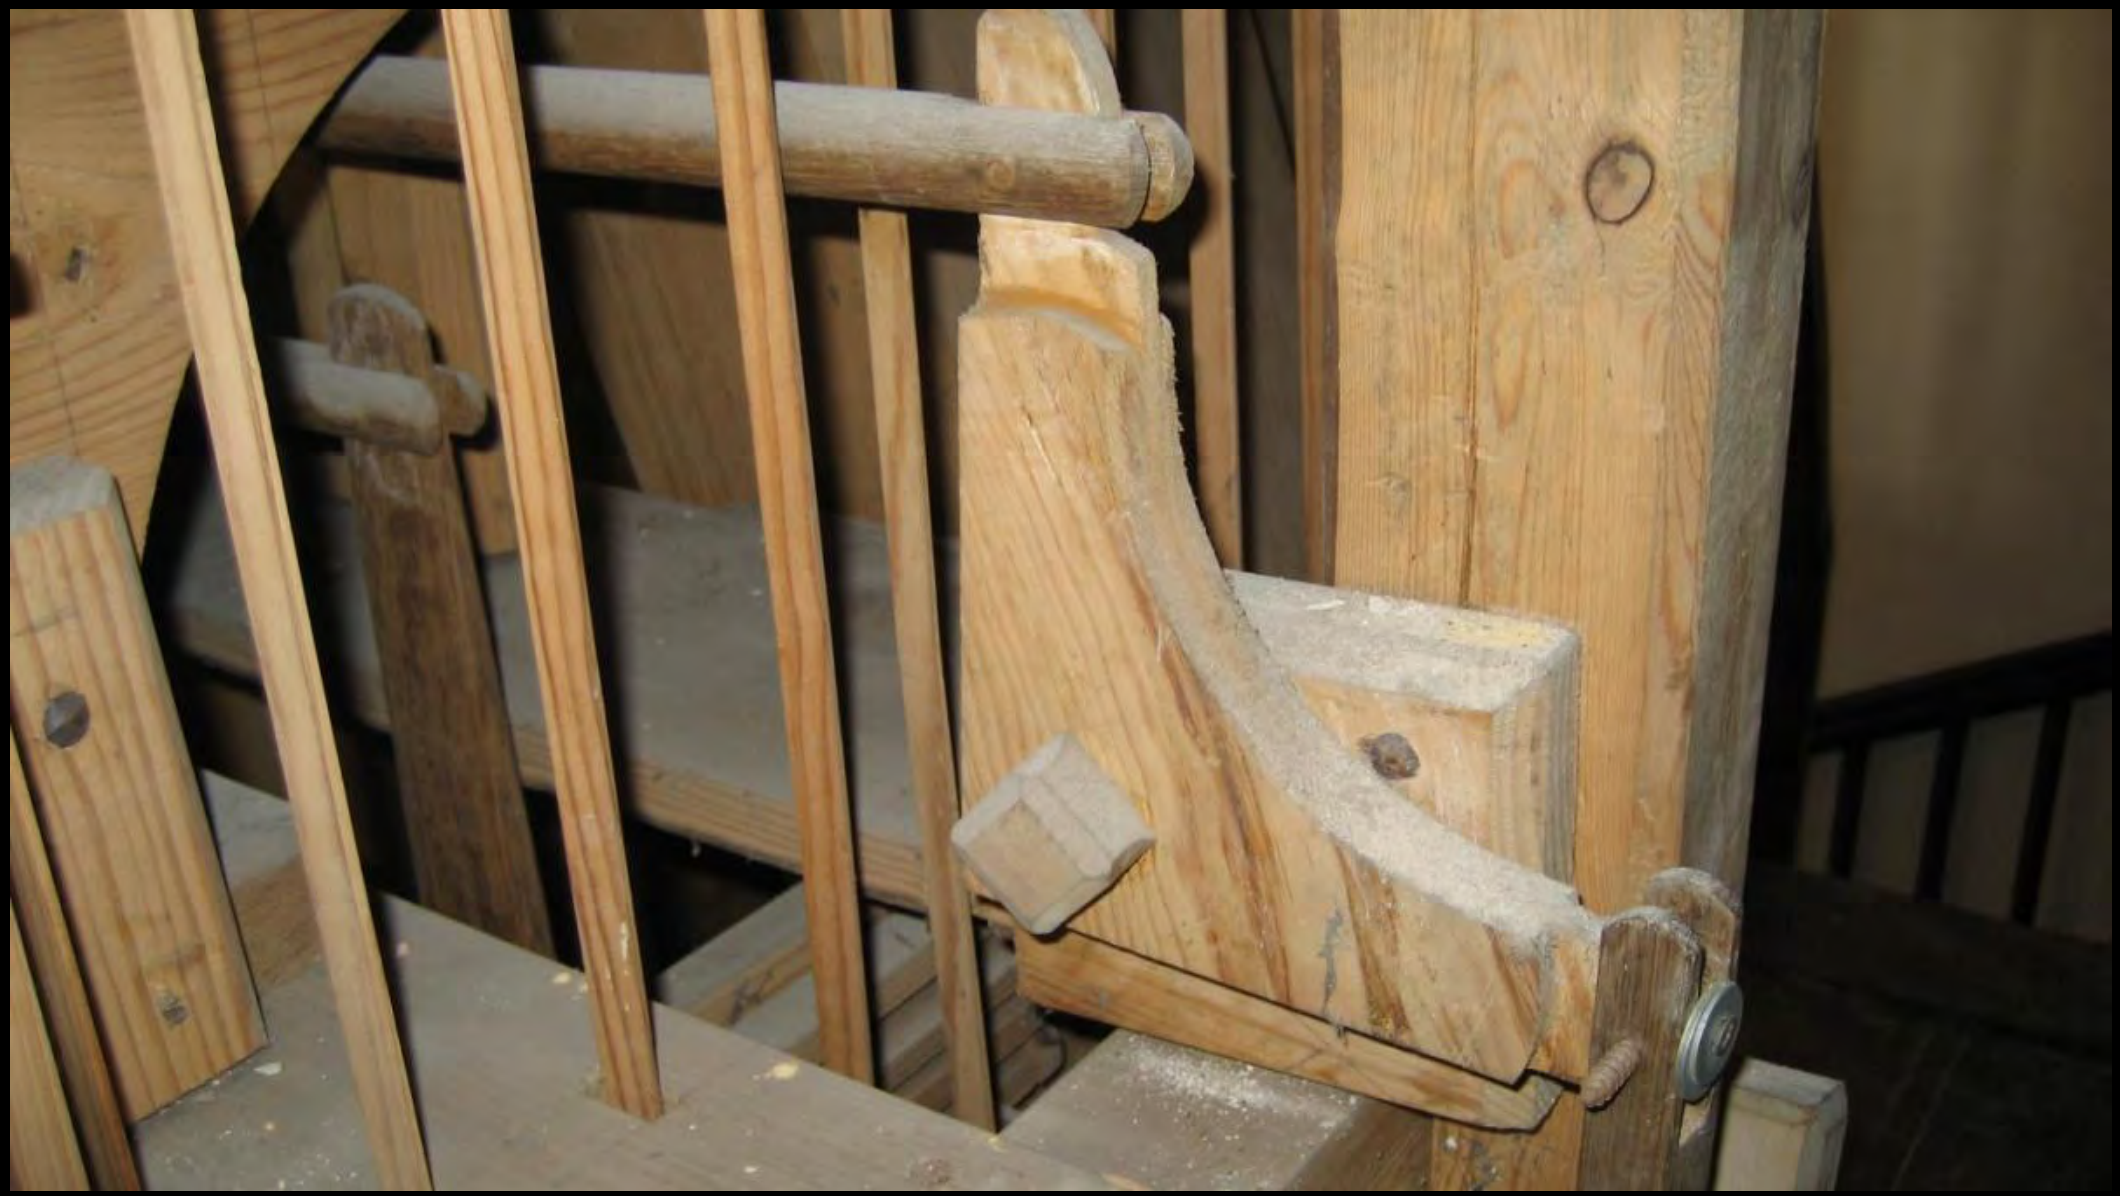
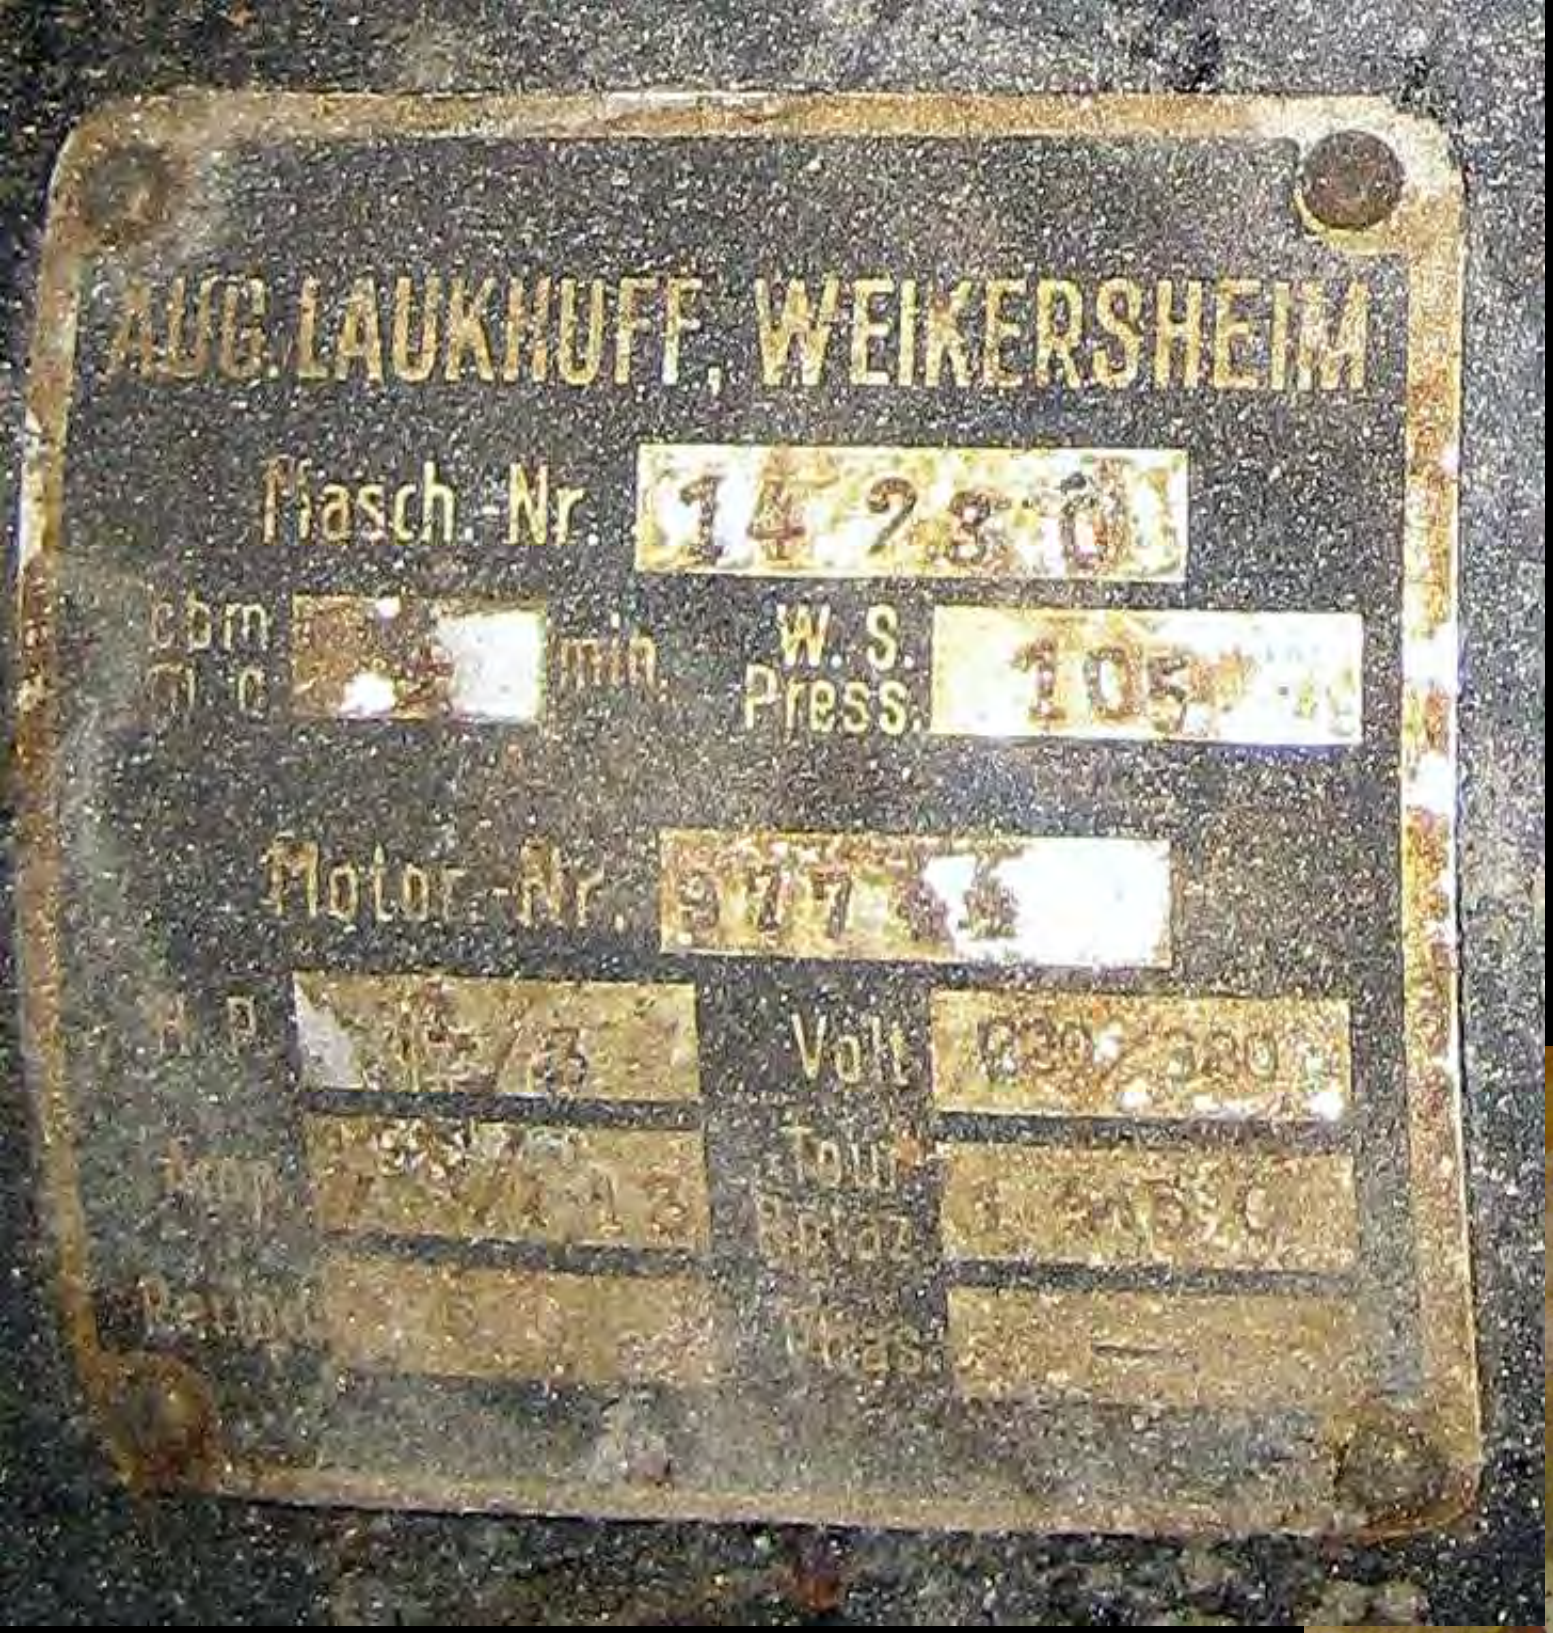
Der alte Winderzeuger 1938

von Otto Hoffmann eingebaut
