Orgel der evang.luth.Kirche
Birx / Rhön

Erbaut:	1878	Georg Markert	Ostheim / Rhön
Restaurierung:	2009	Hoffmann & Schindler	Ostheim / Rhön

Orgelbau Hoffmann & Schindler
Ludwig-Jahn-Str. 18
97645 Ostheim / Rhön

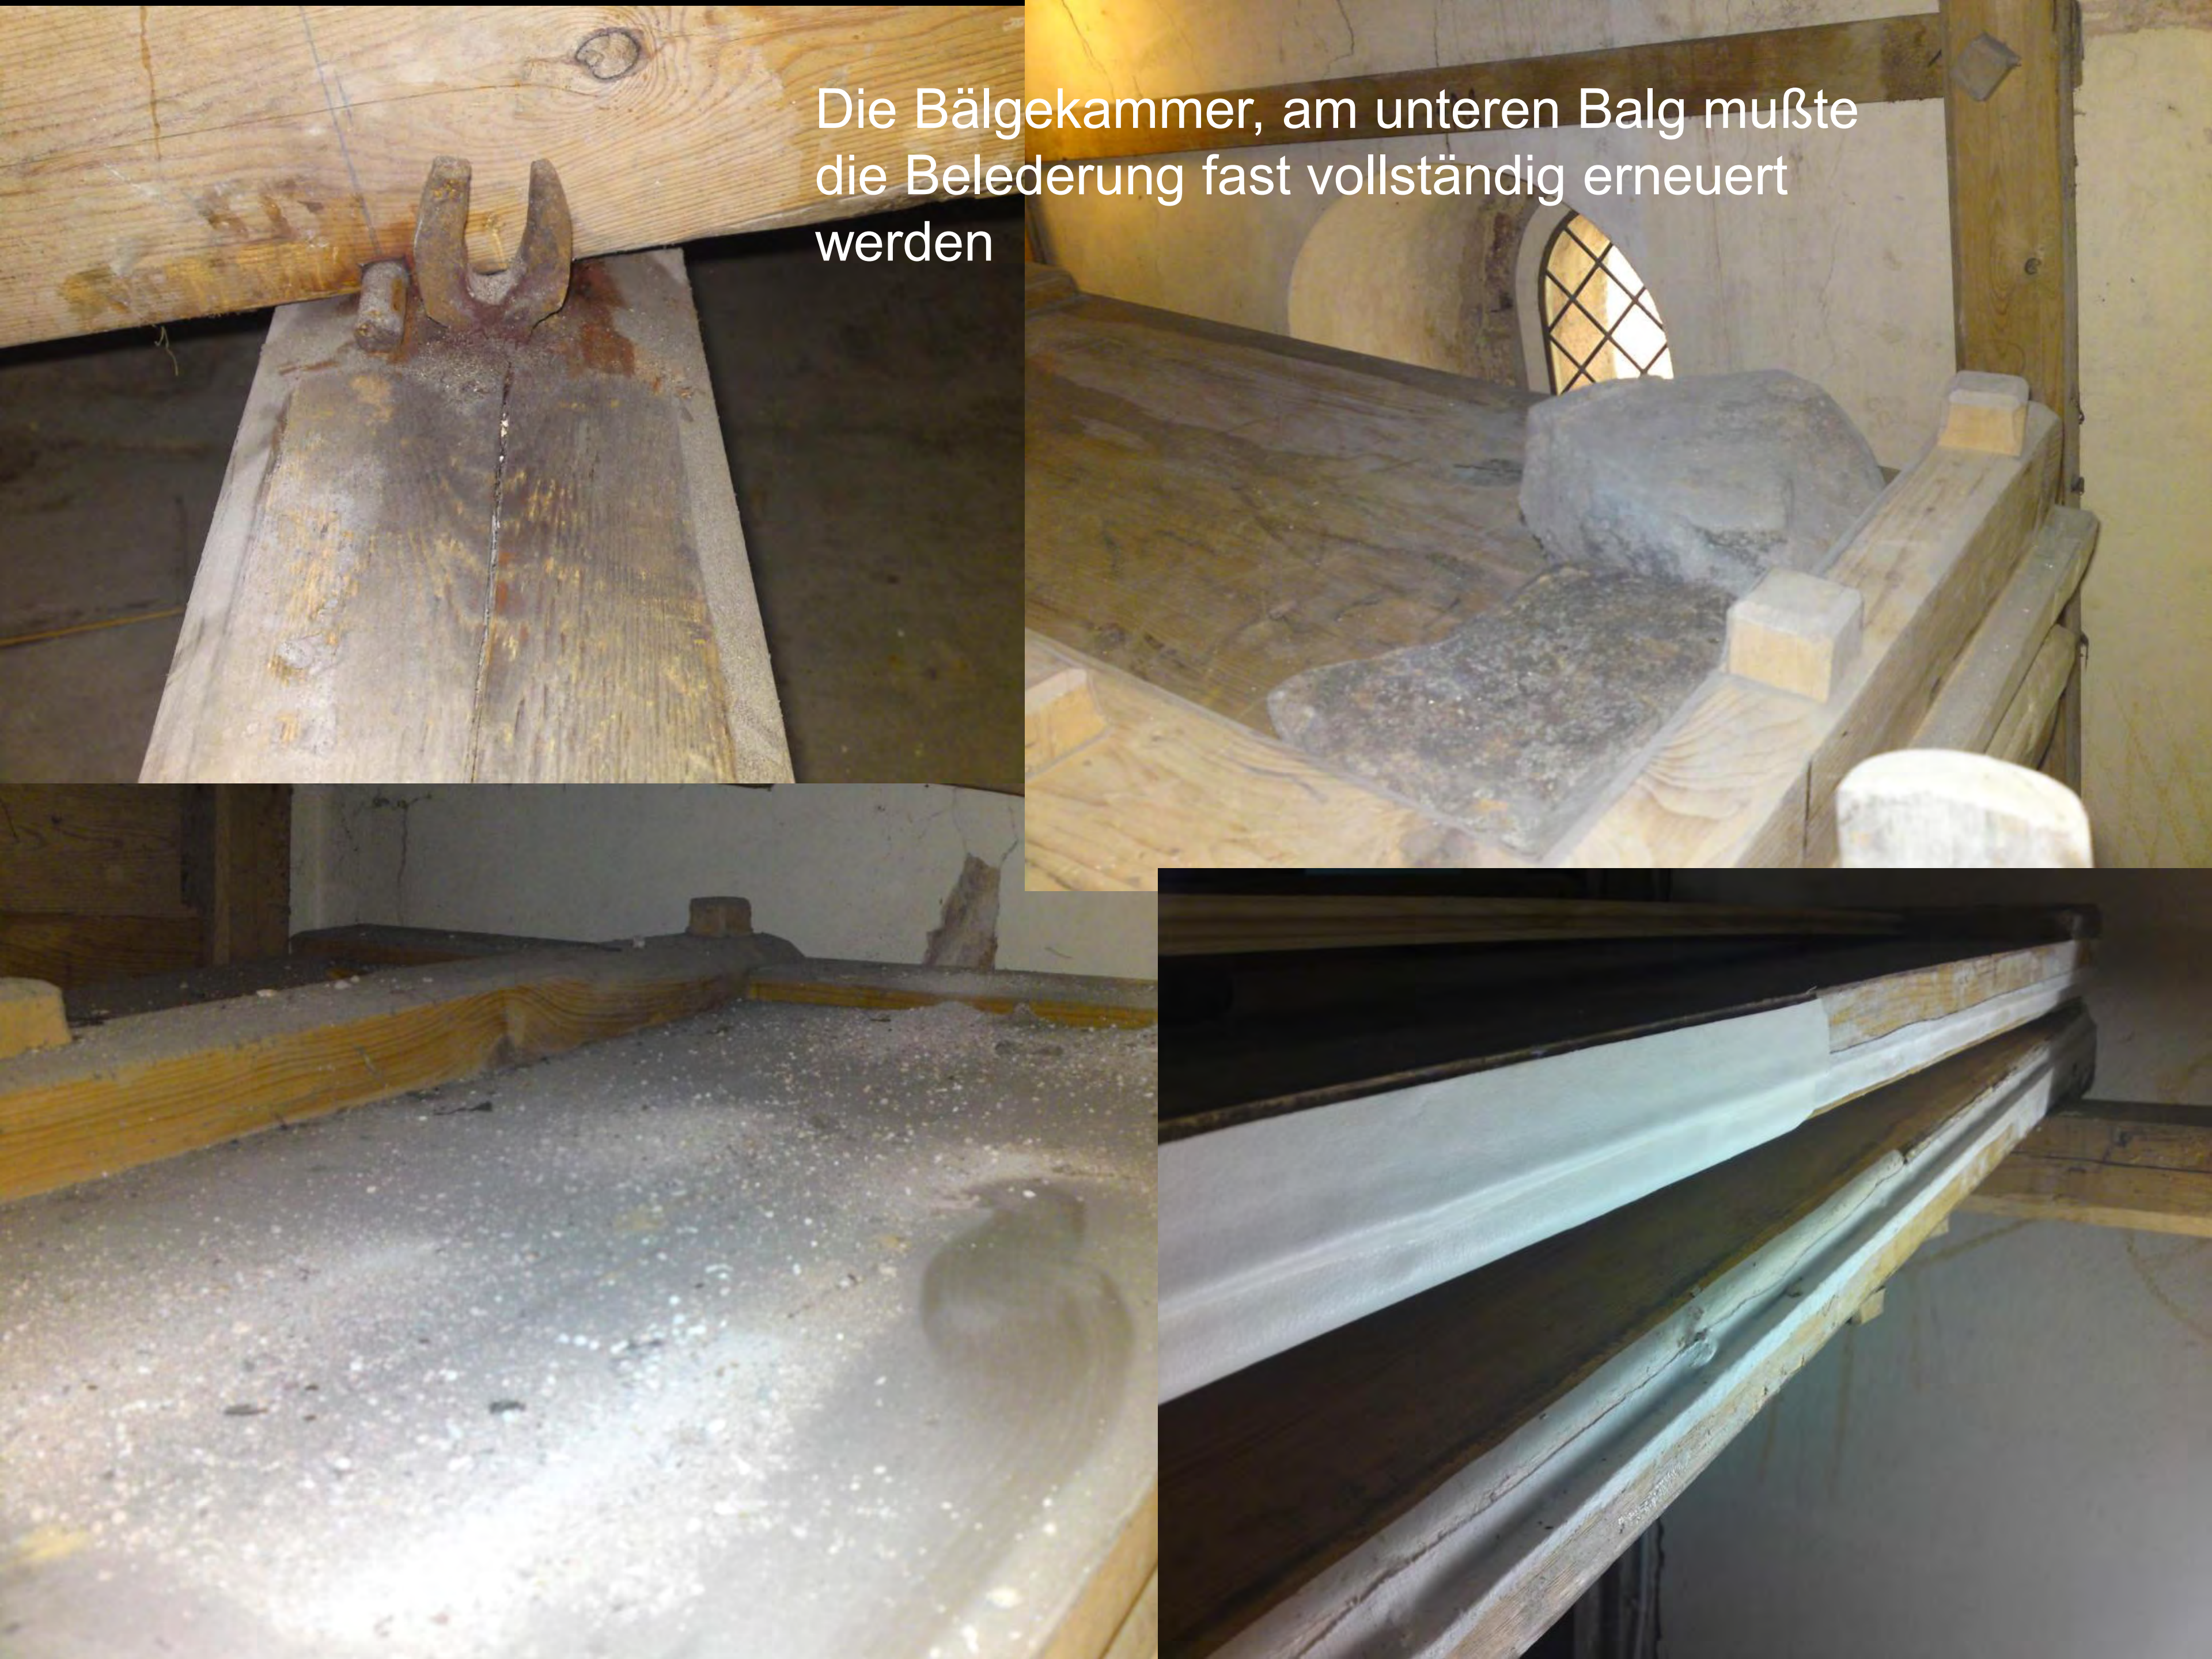
Die Bälgekammer, am unteren Balg mußte die Belederung fast vollständig erneuert werden

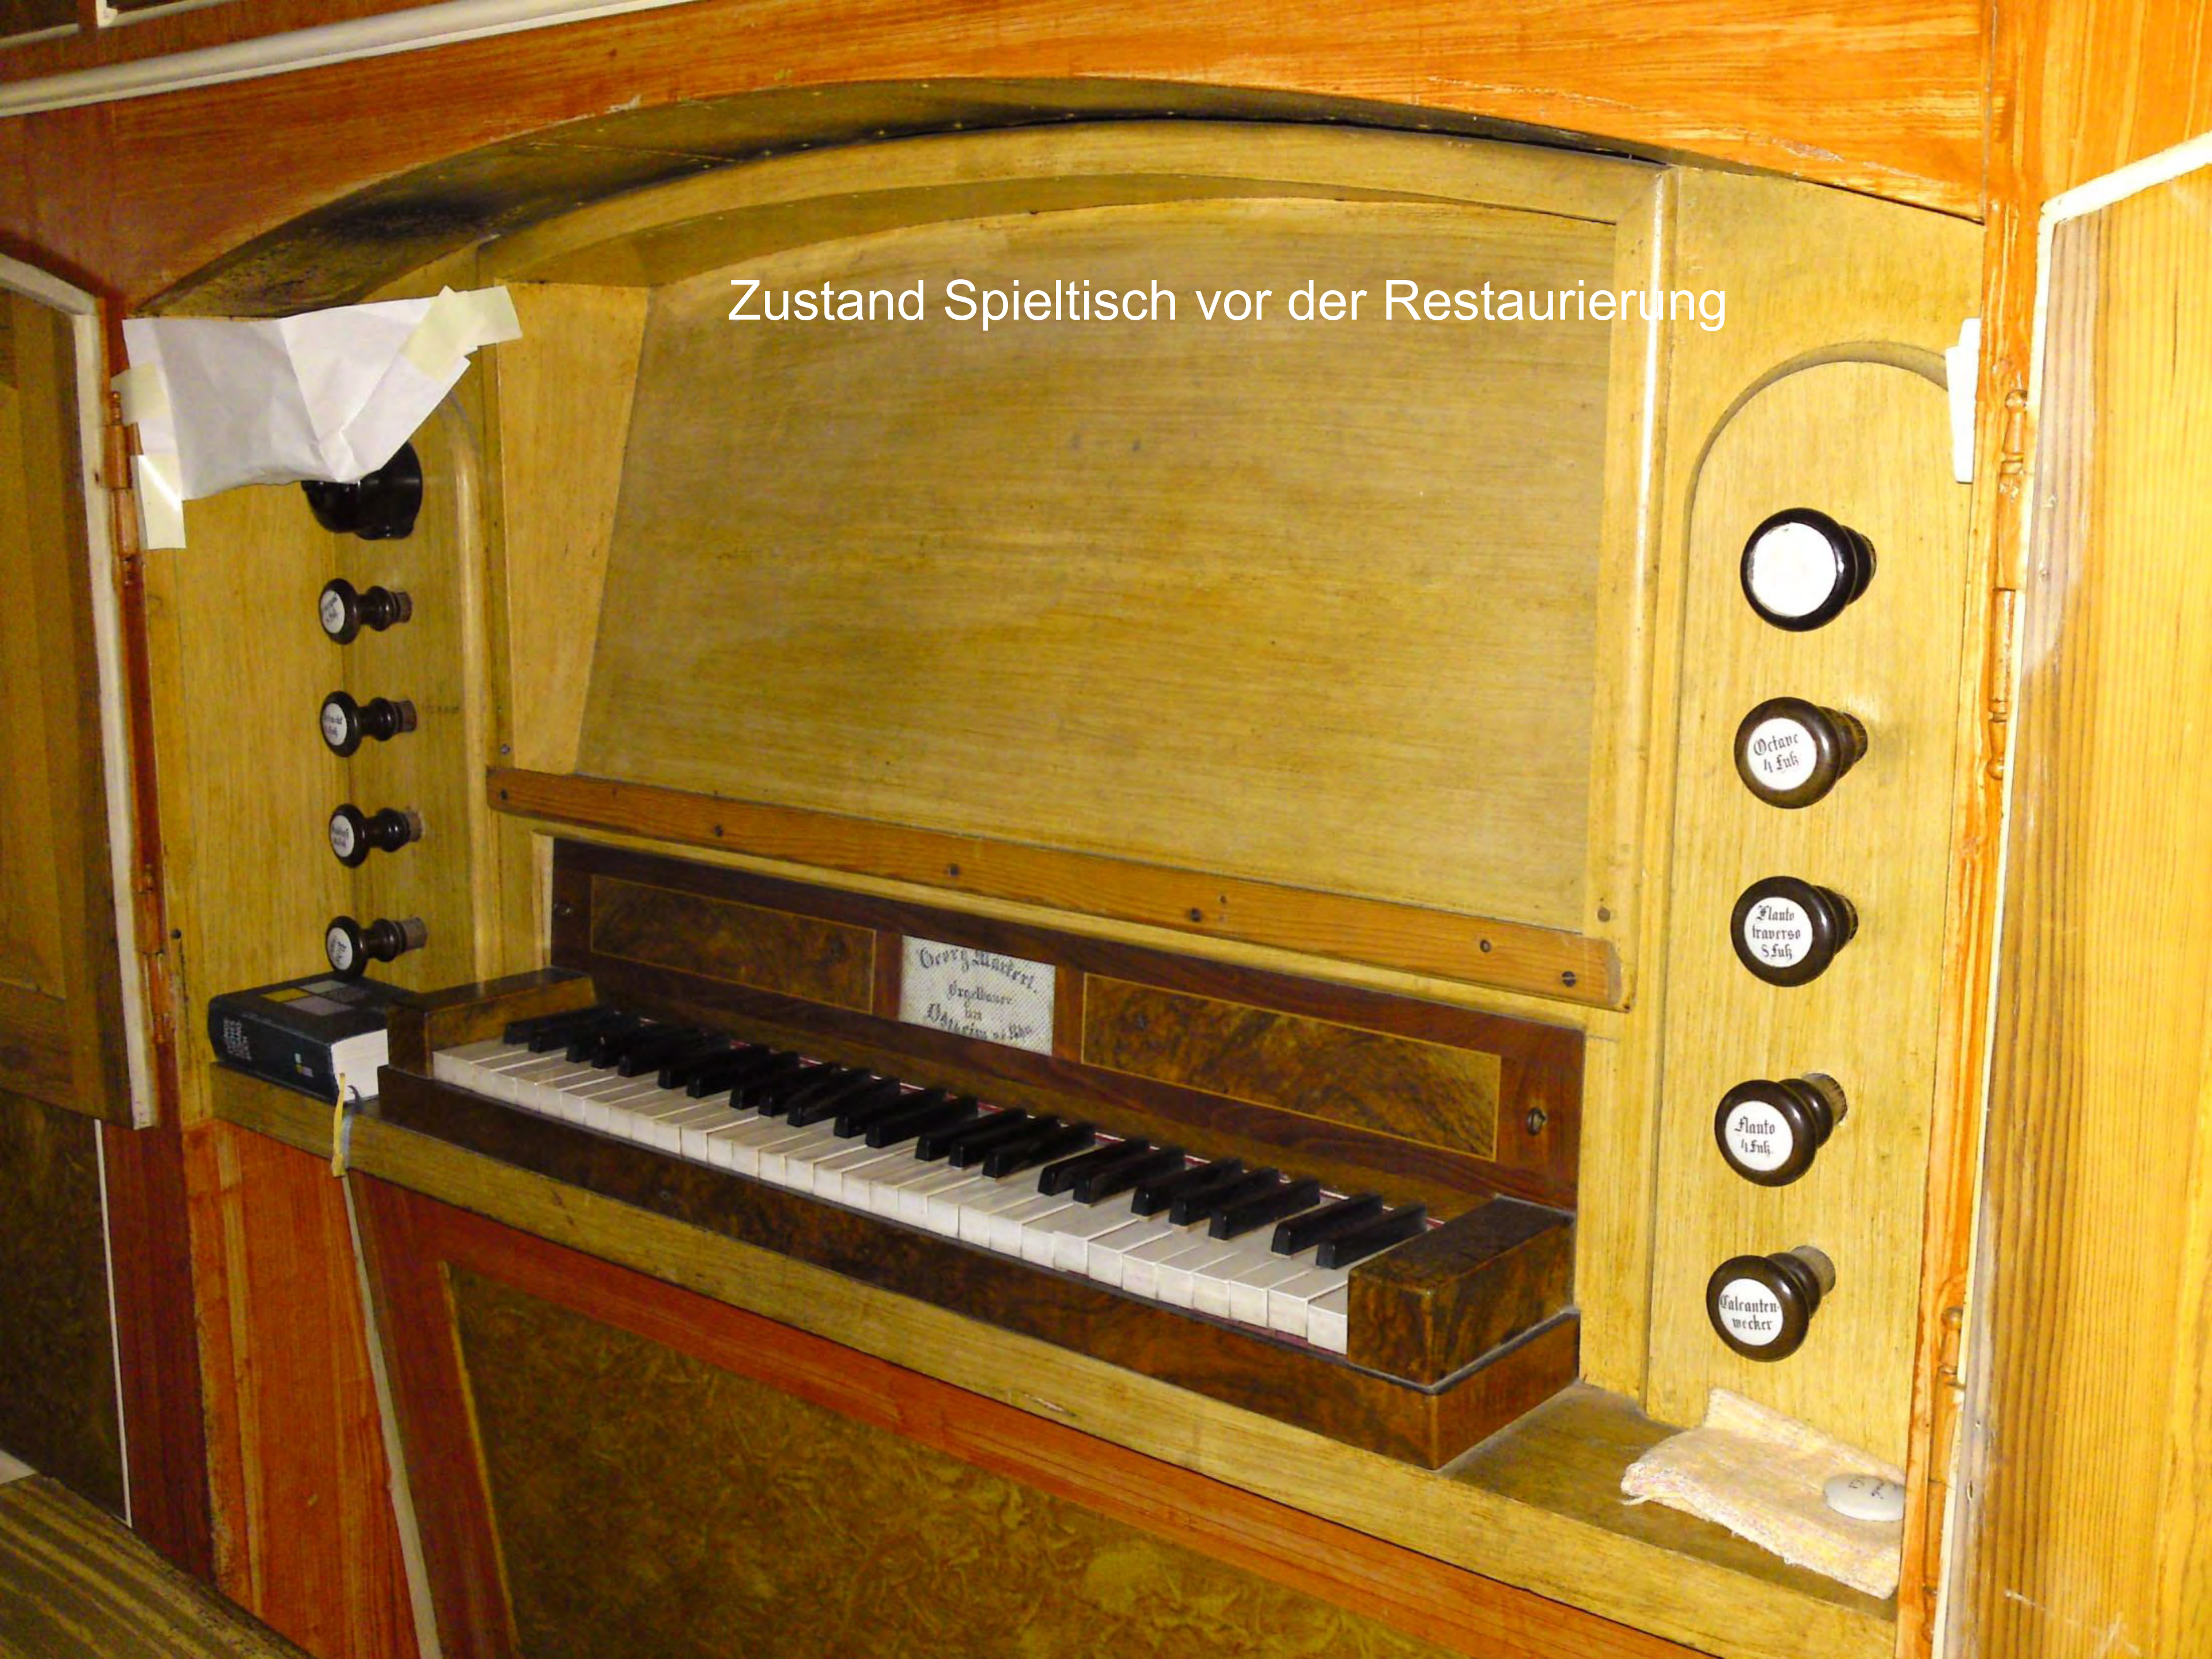
Zustand Spieltisch vor der Restaurierung

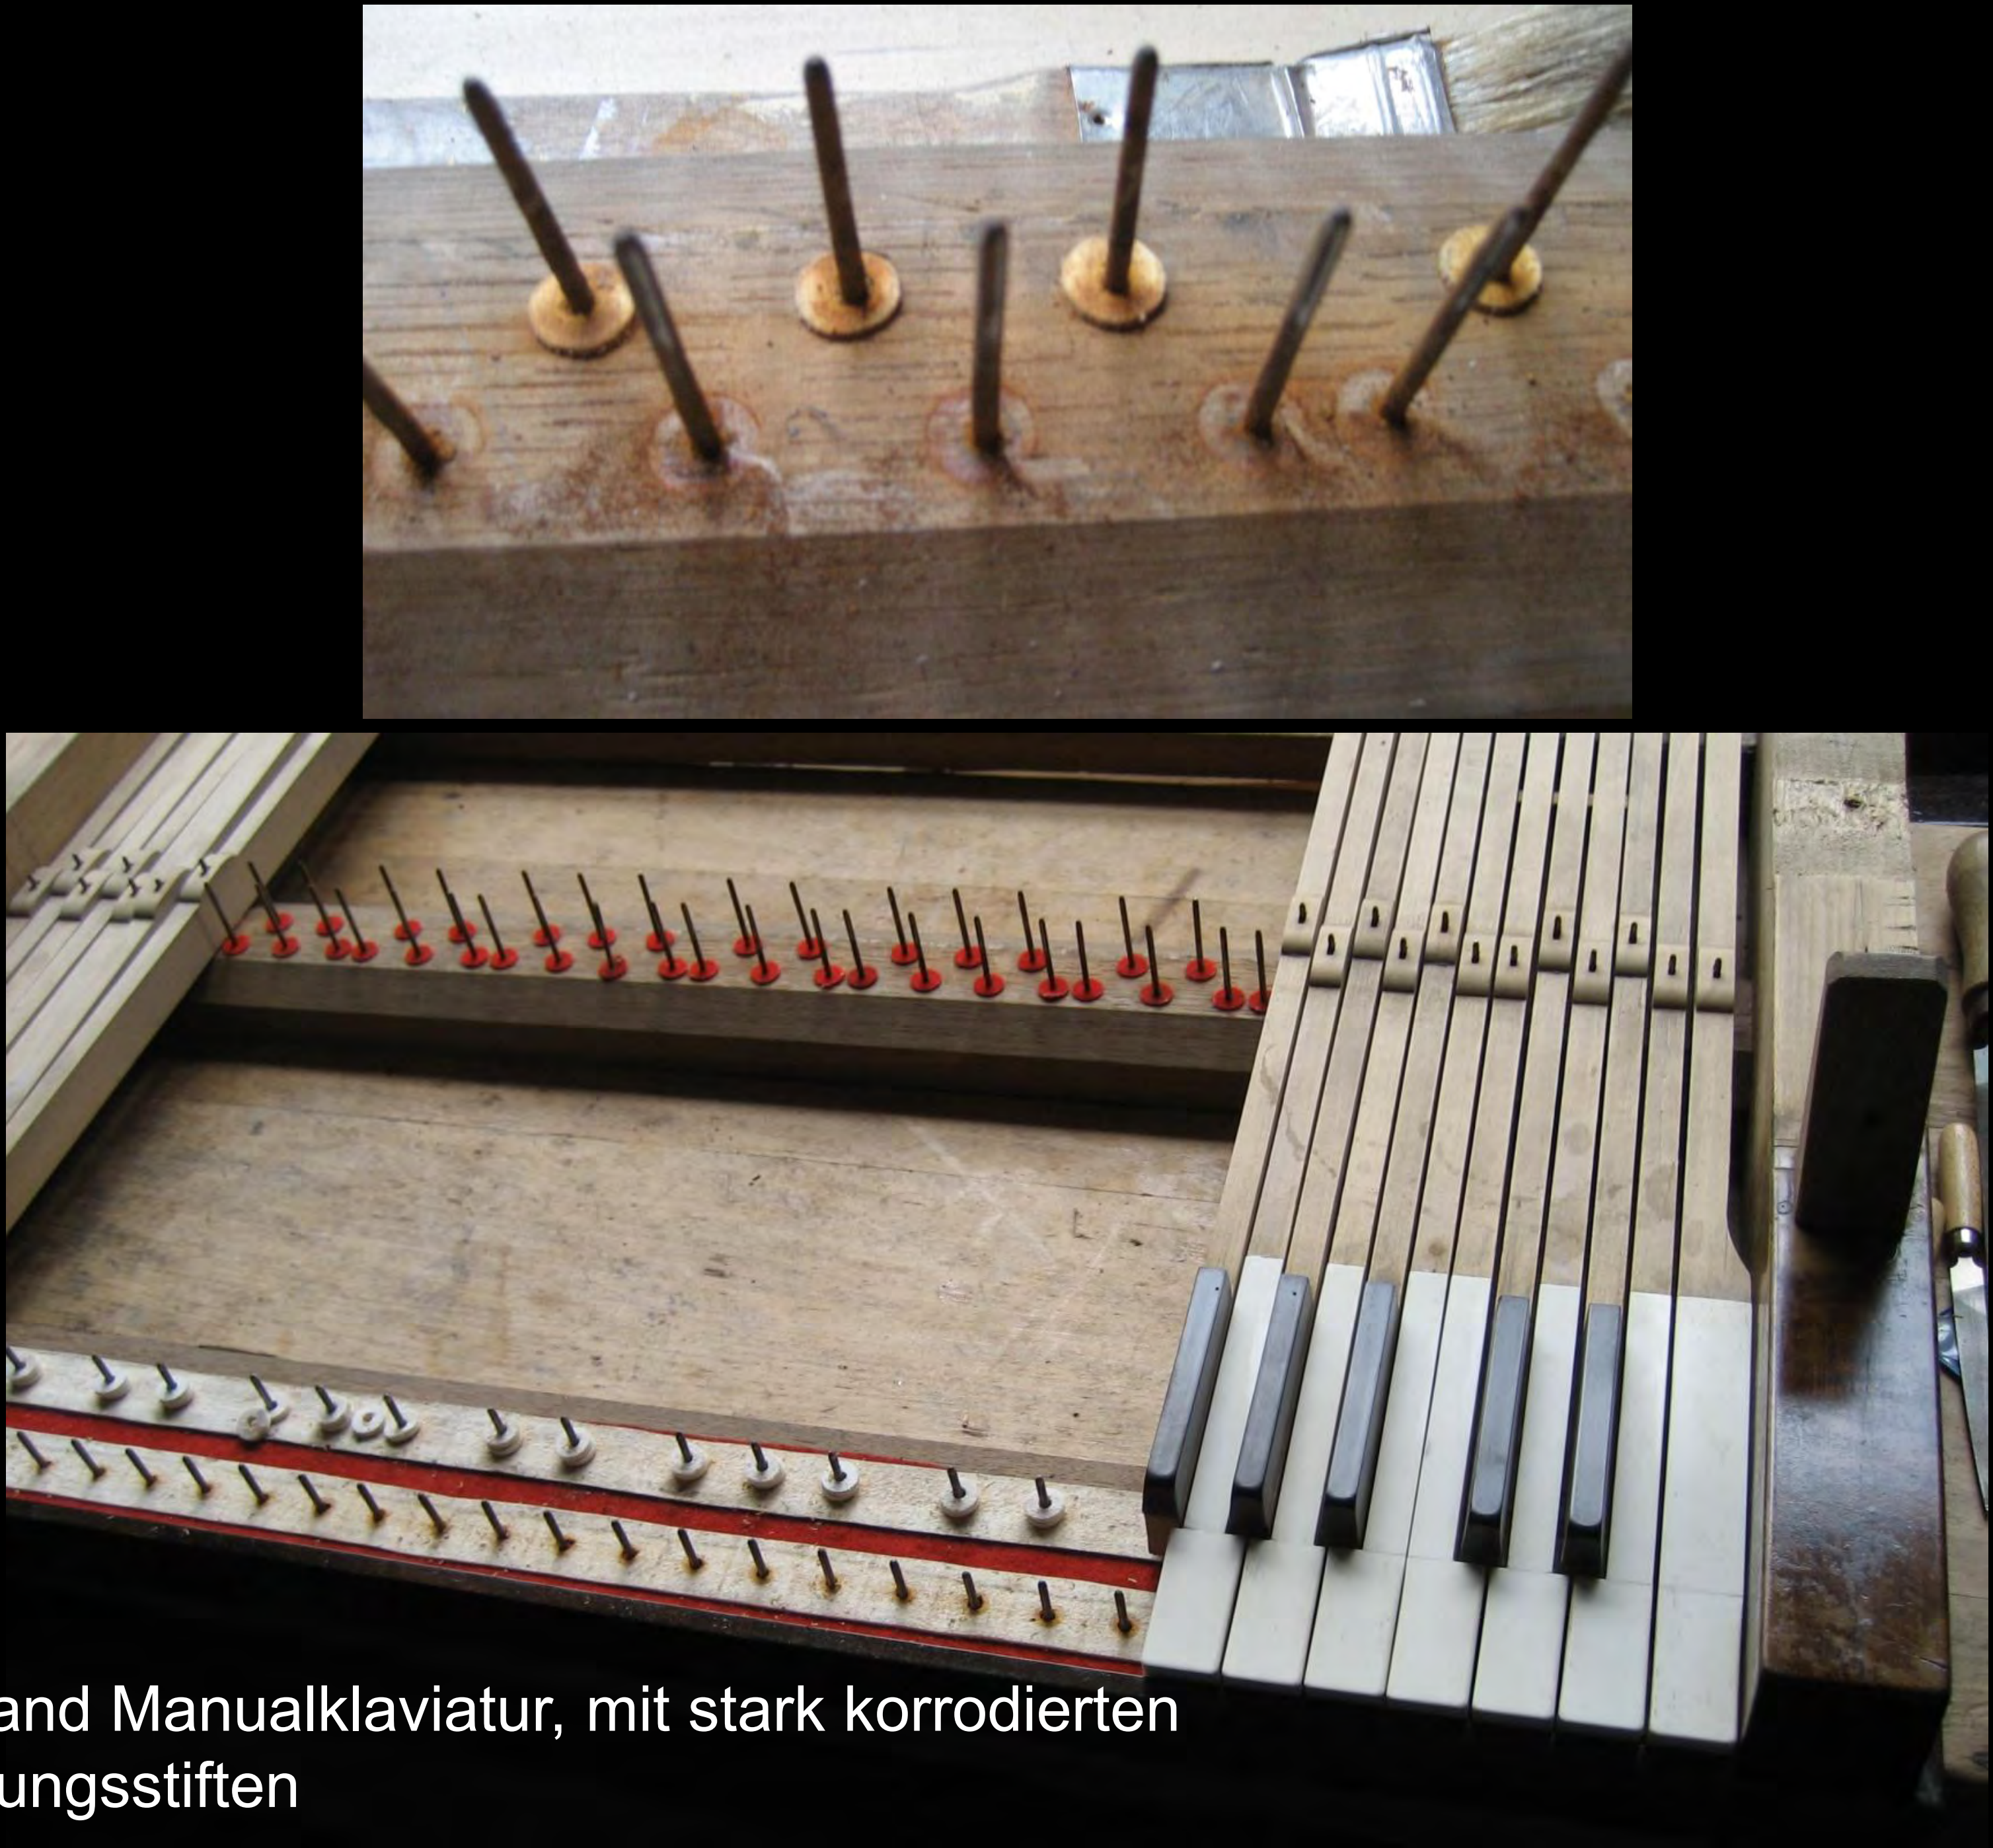
Zustand Manualklaviatur, mit stark korrodierten Führungsstiften

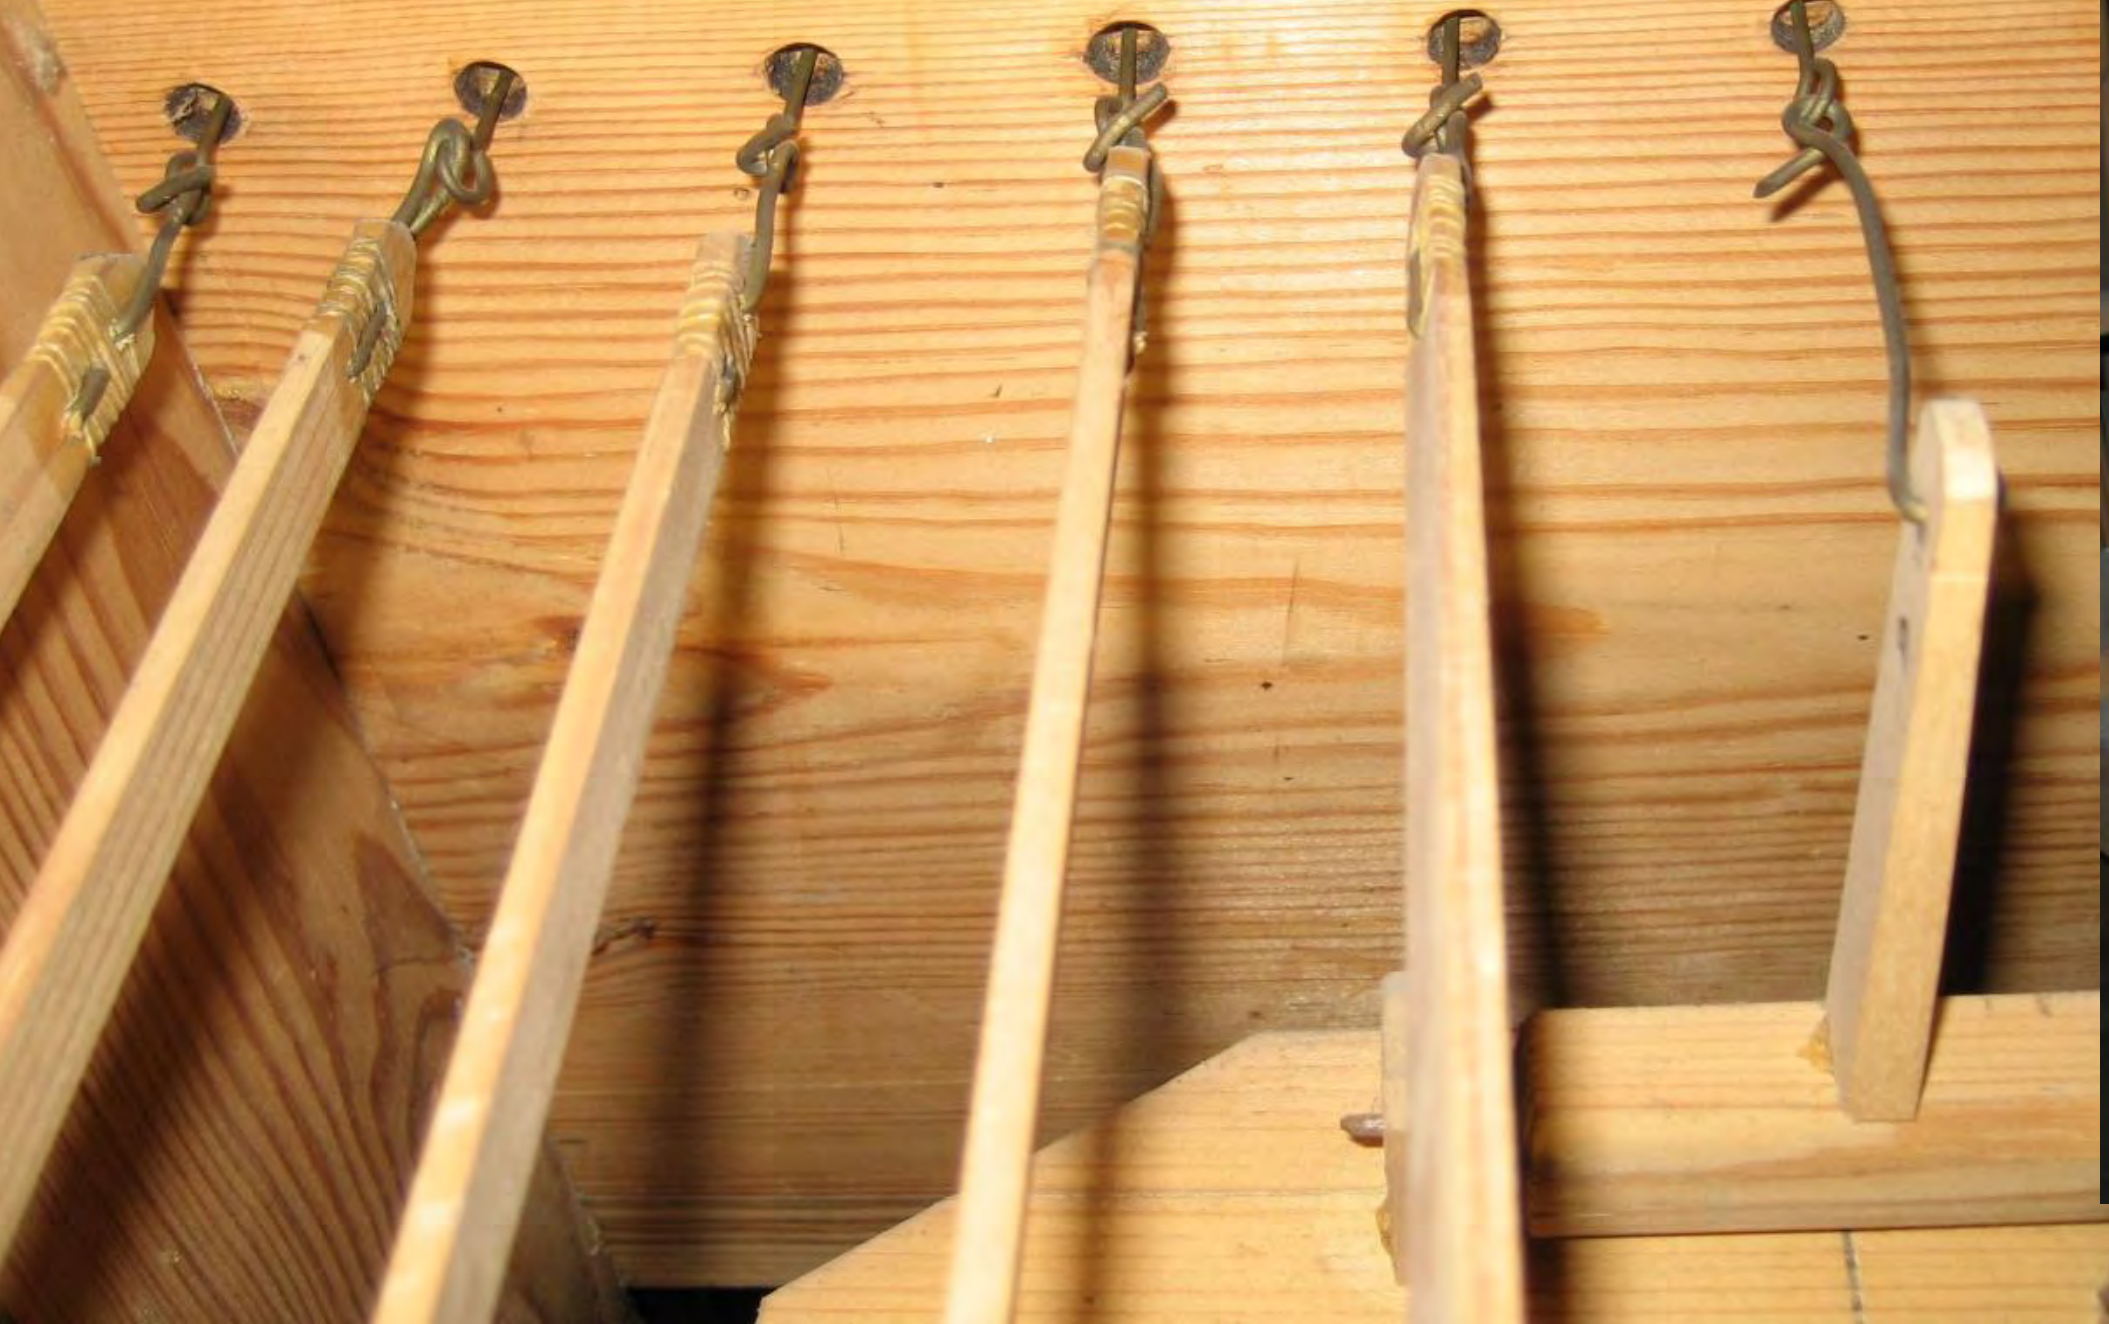
Zustand Manuallade beim Abbau

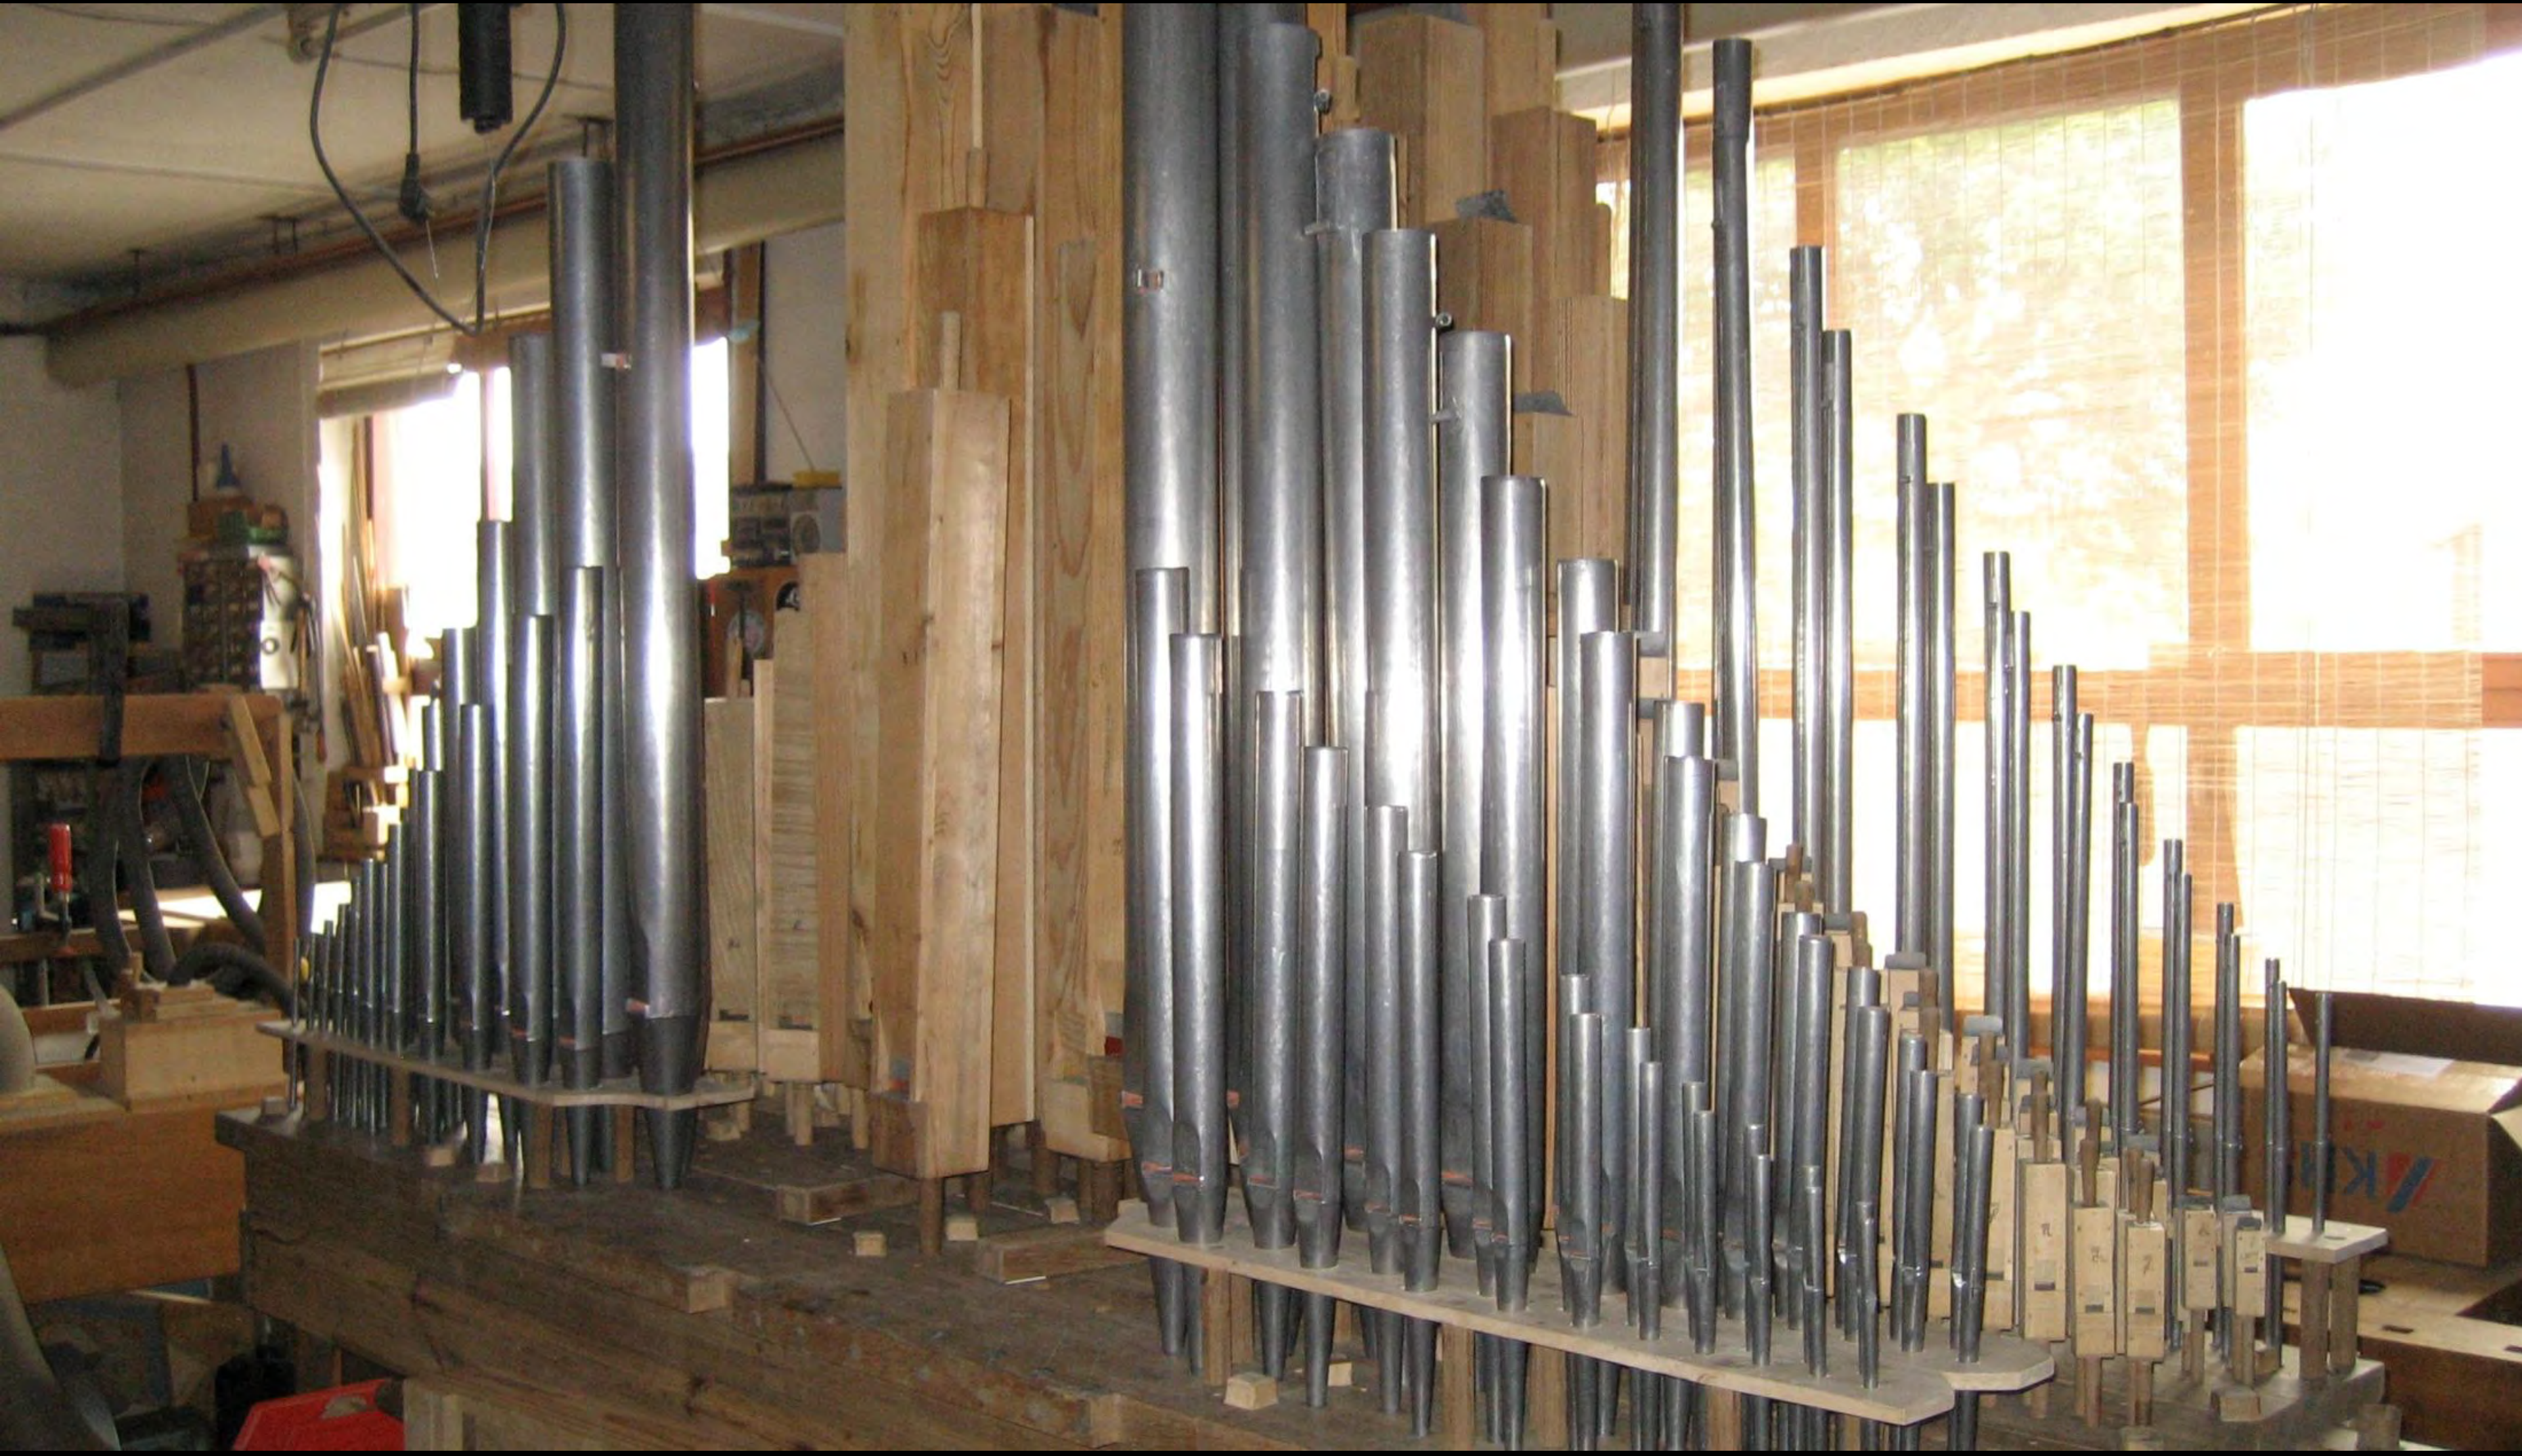
Zustand der Registerzüge beim Abbau

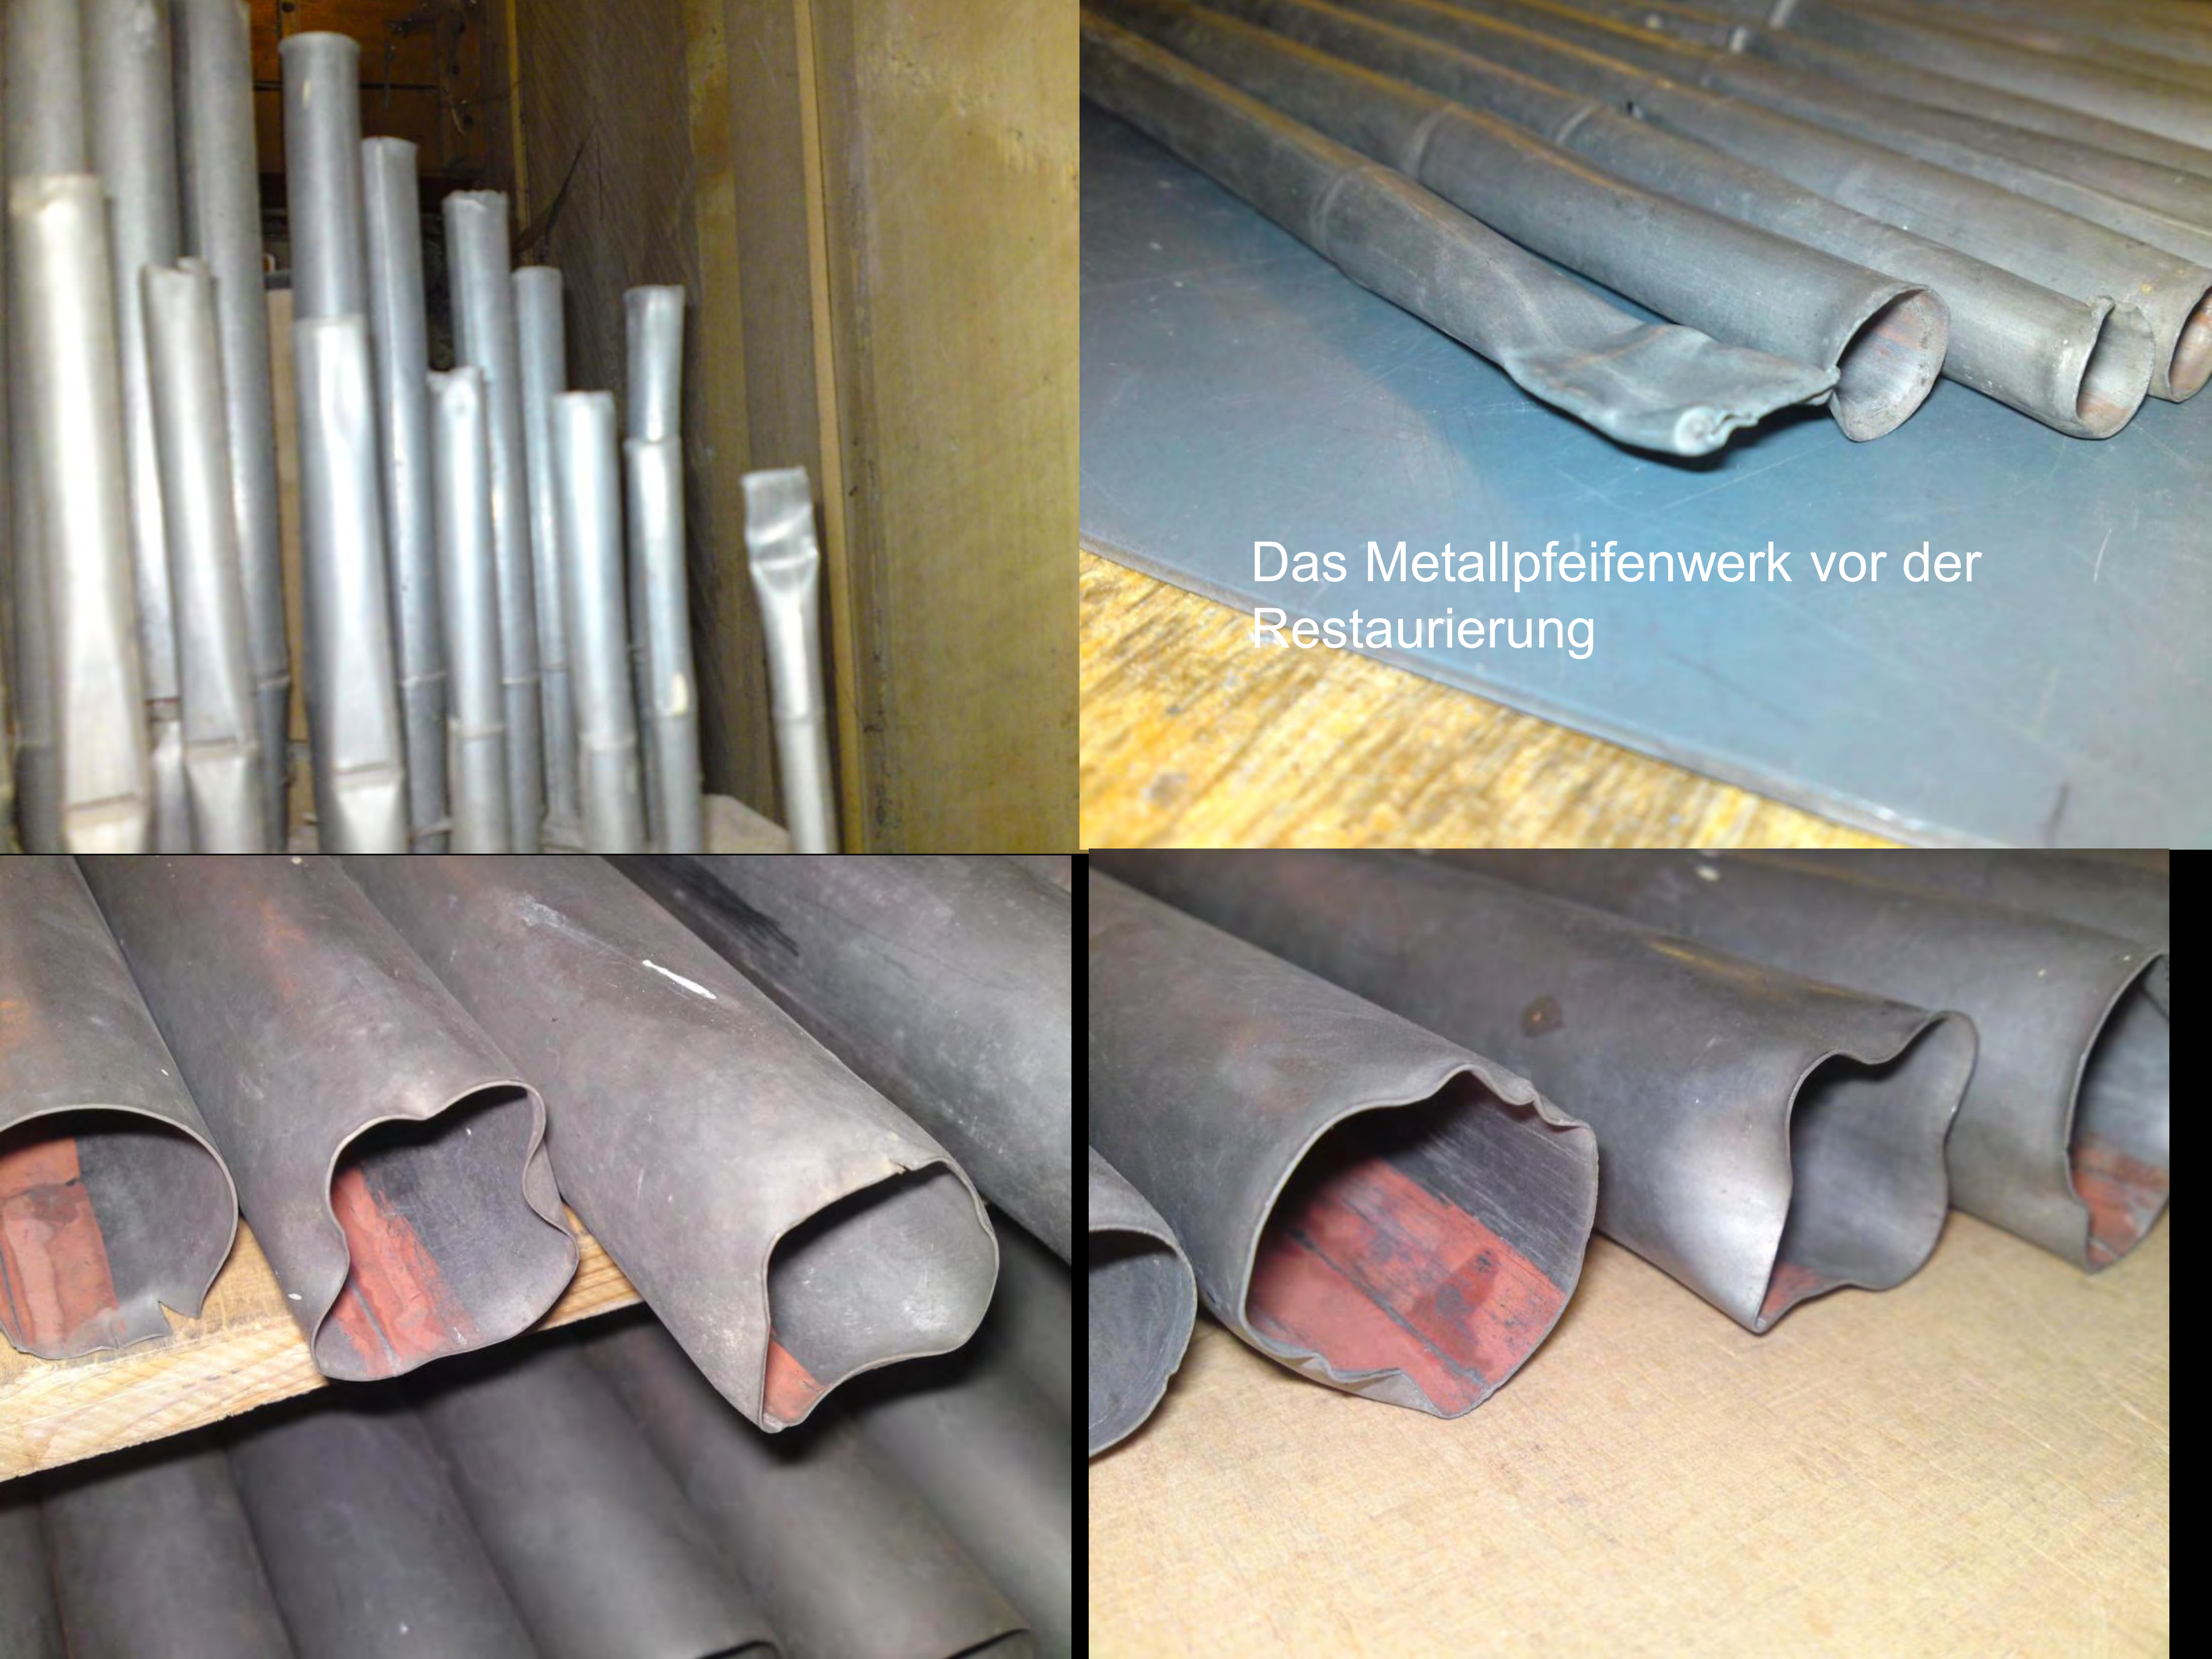
Das Metallpfeifenwerk vor der Restaurierung
