Orgel der evang.luth.Kirche
Birx / Rhön

Erbaut:	1878	Georg Markert	Ostheim / Rhön
Restaurierung:	2009	Hoffmann & Schindler	Ostheim / Rhön

Orgelbau Hoffmann & Schindler
Ludwig-Jahn-Str. 18
97645 Ostheim / Rhön

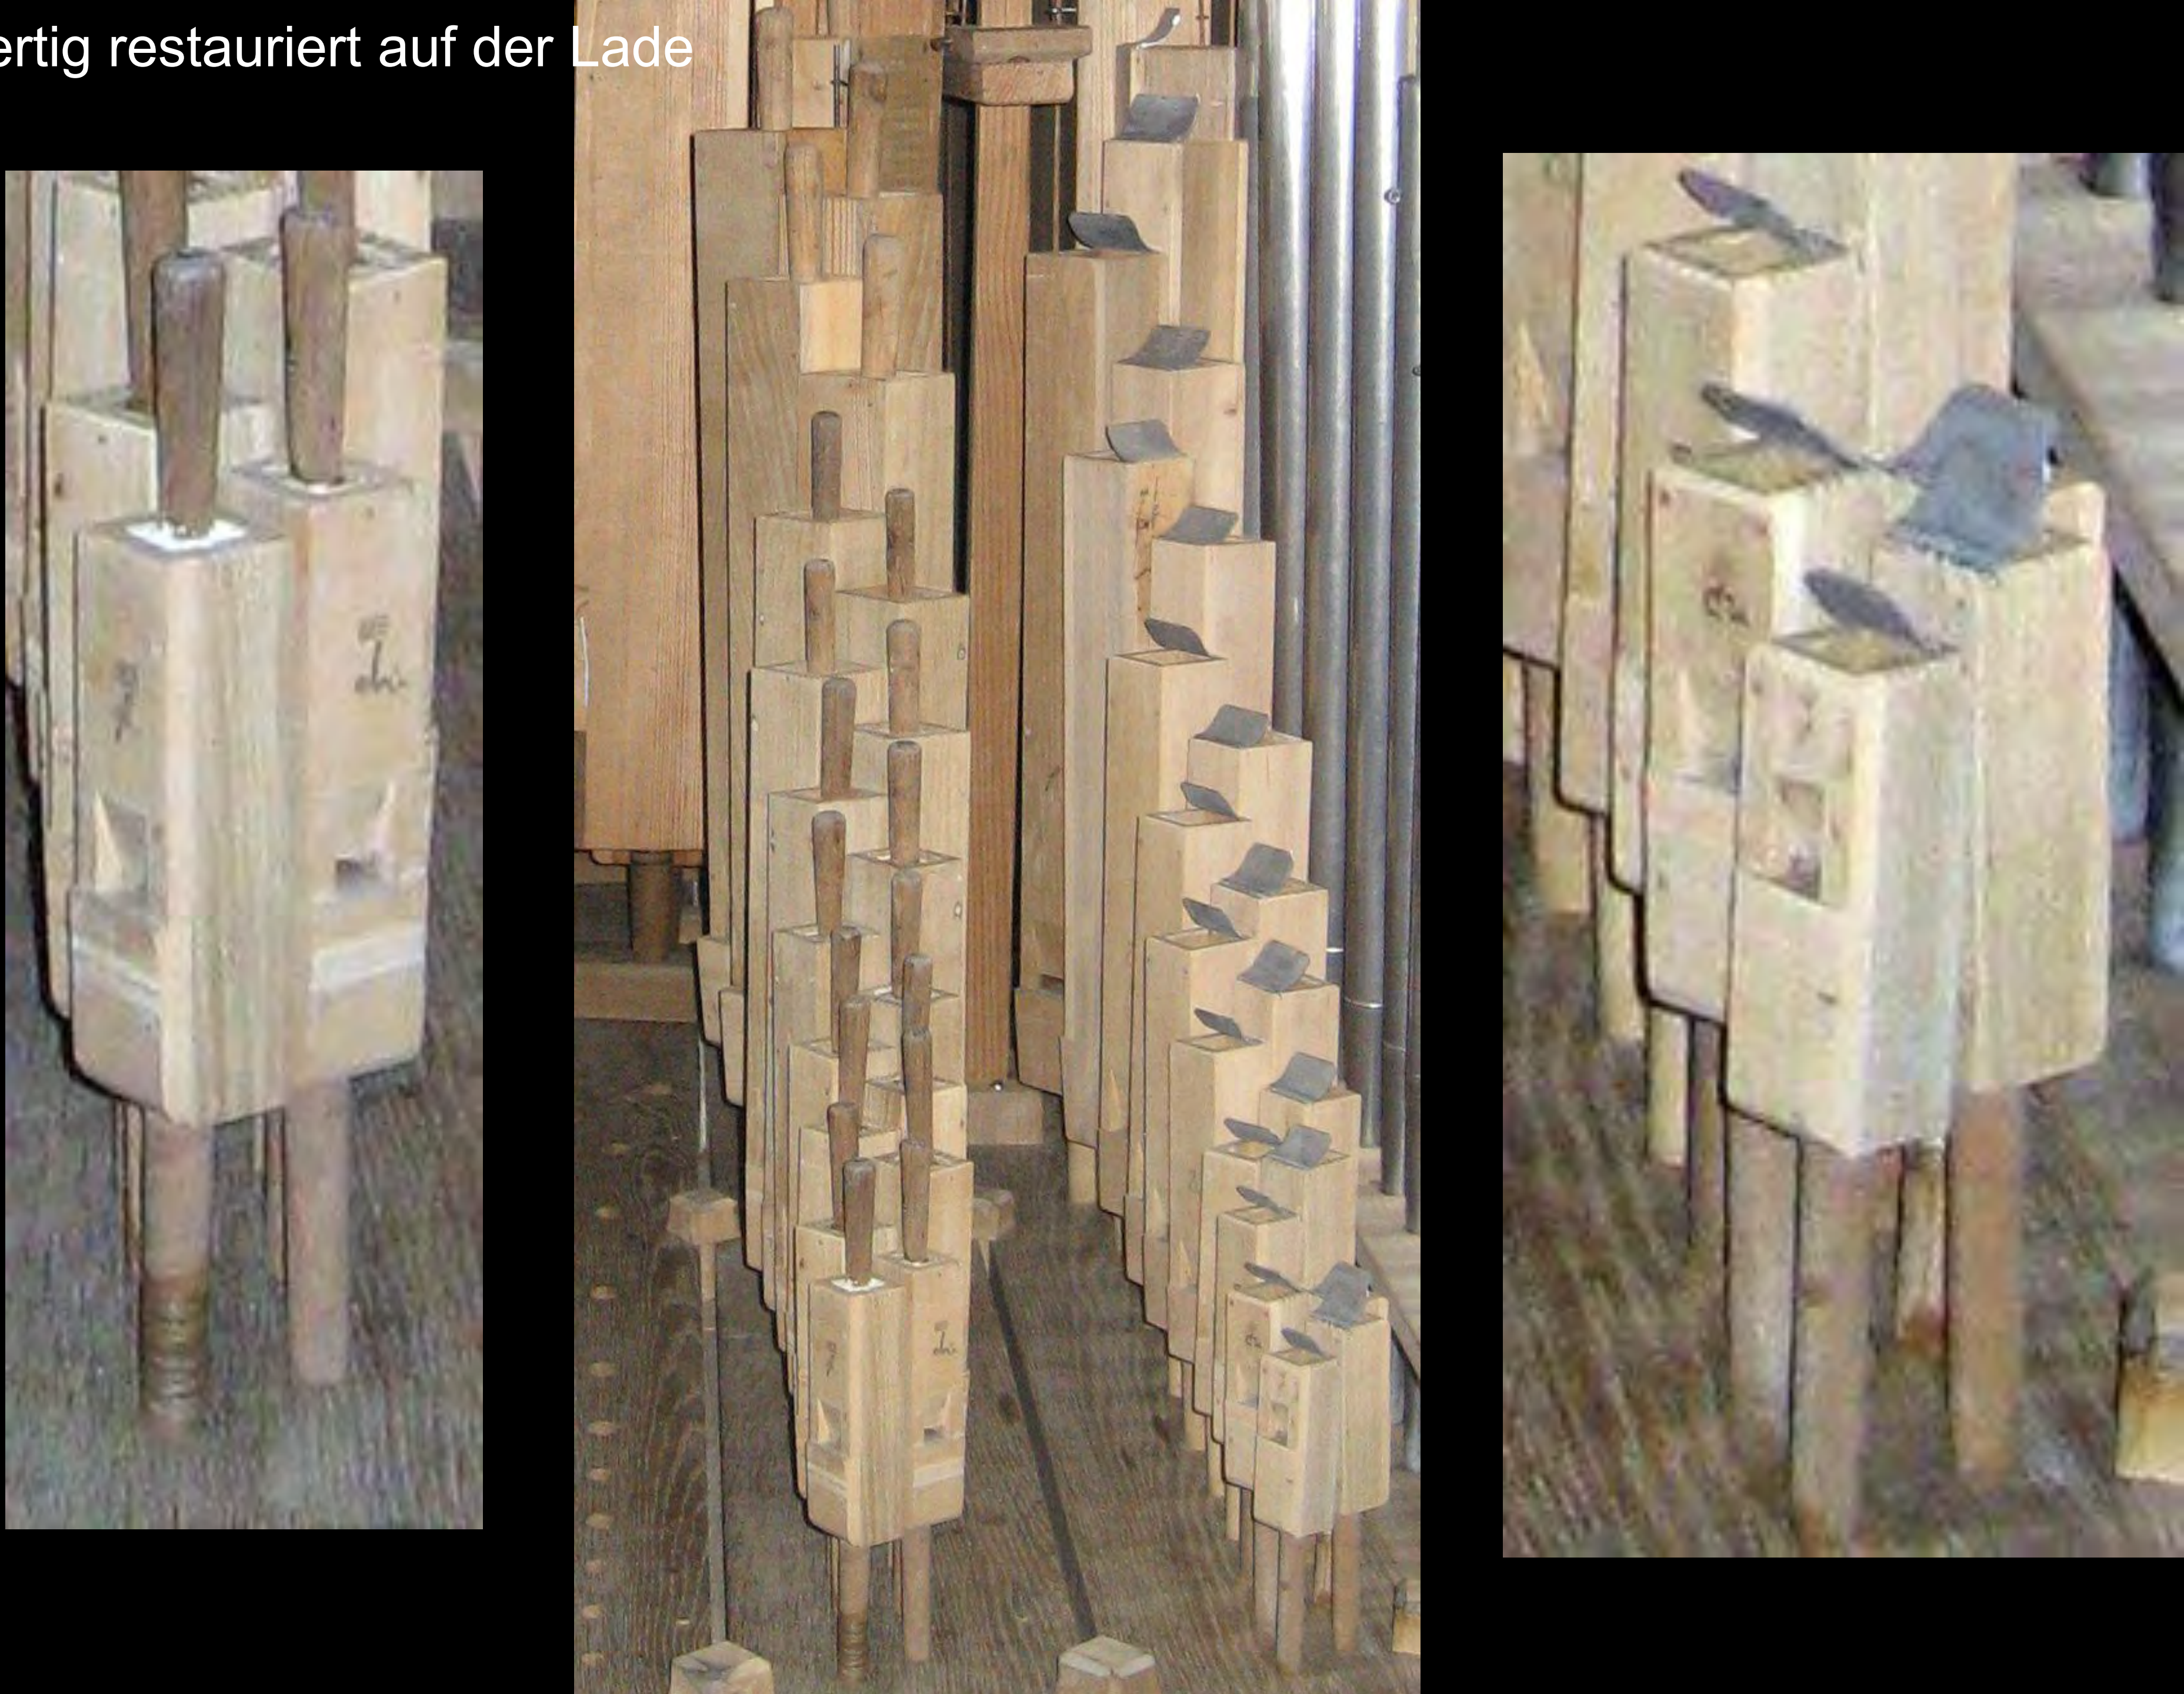
Schadensbild Gambe 8‘

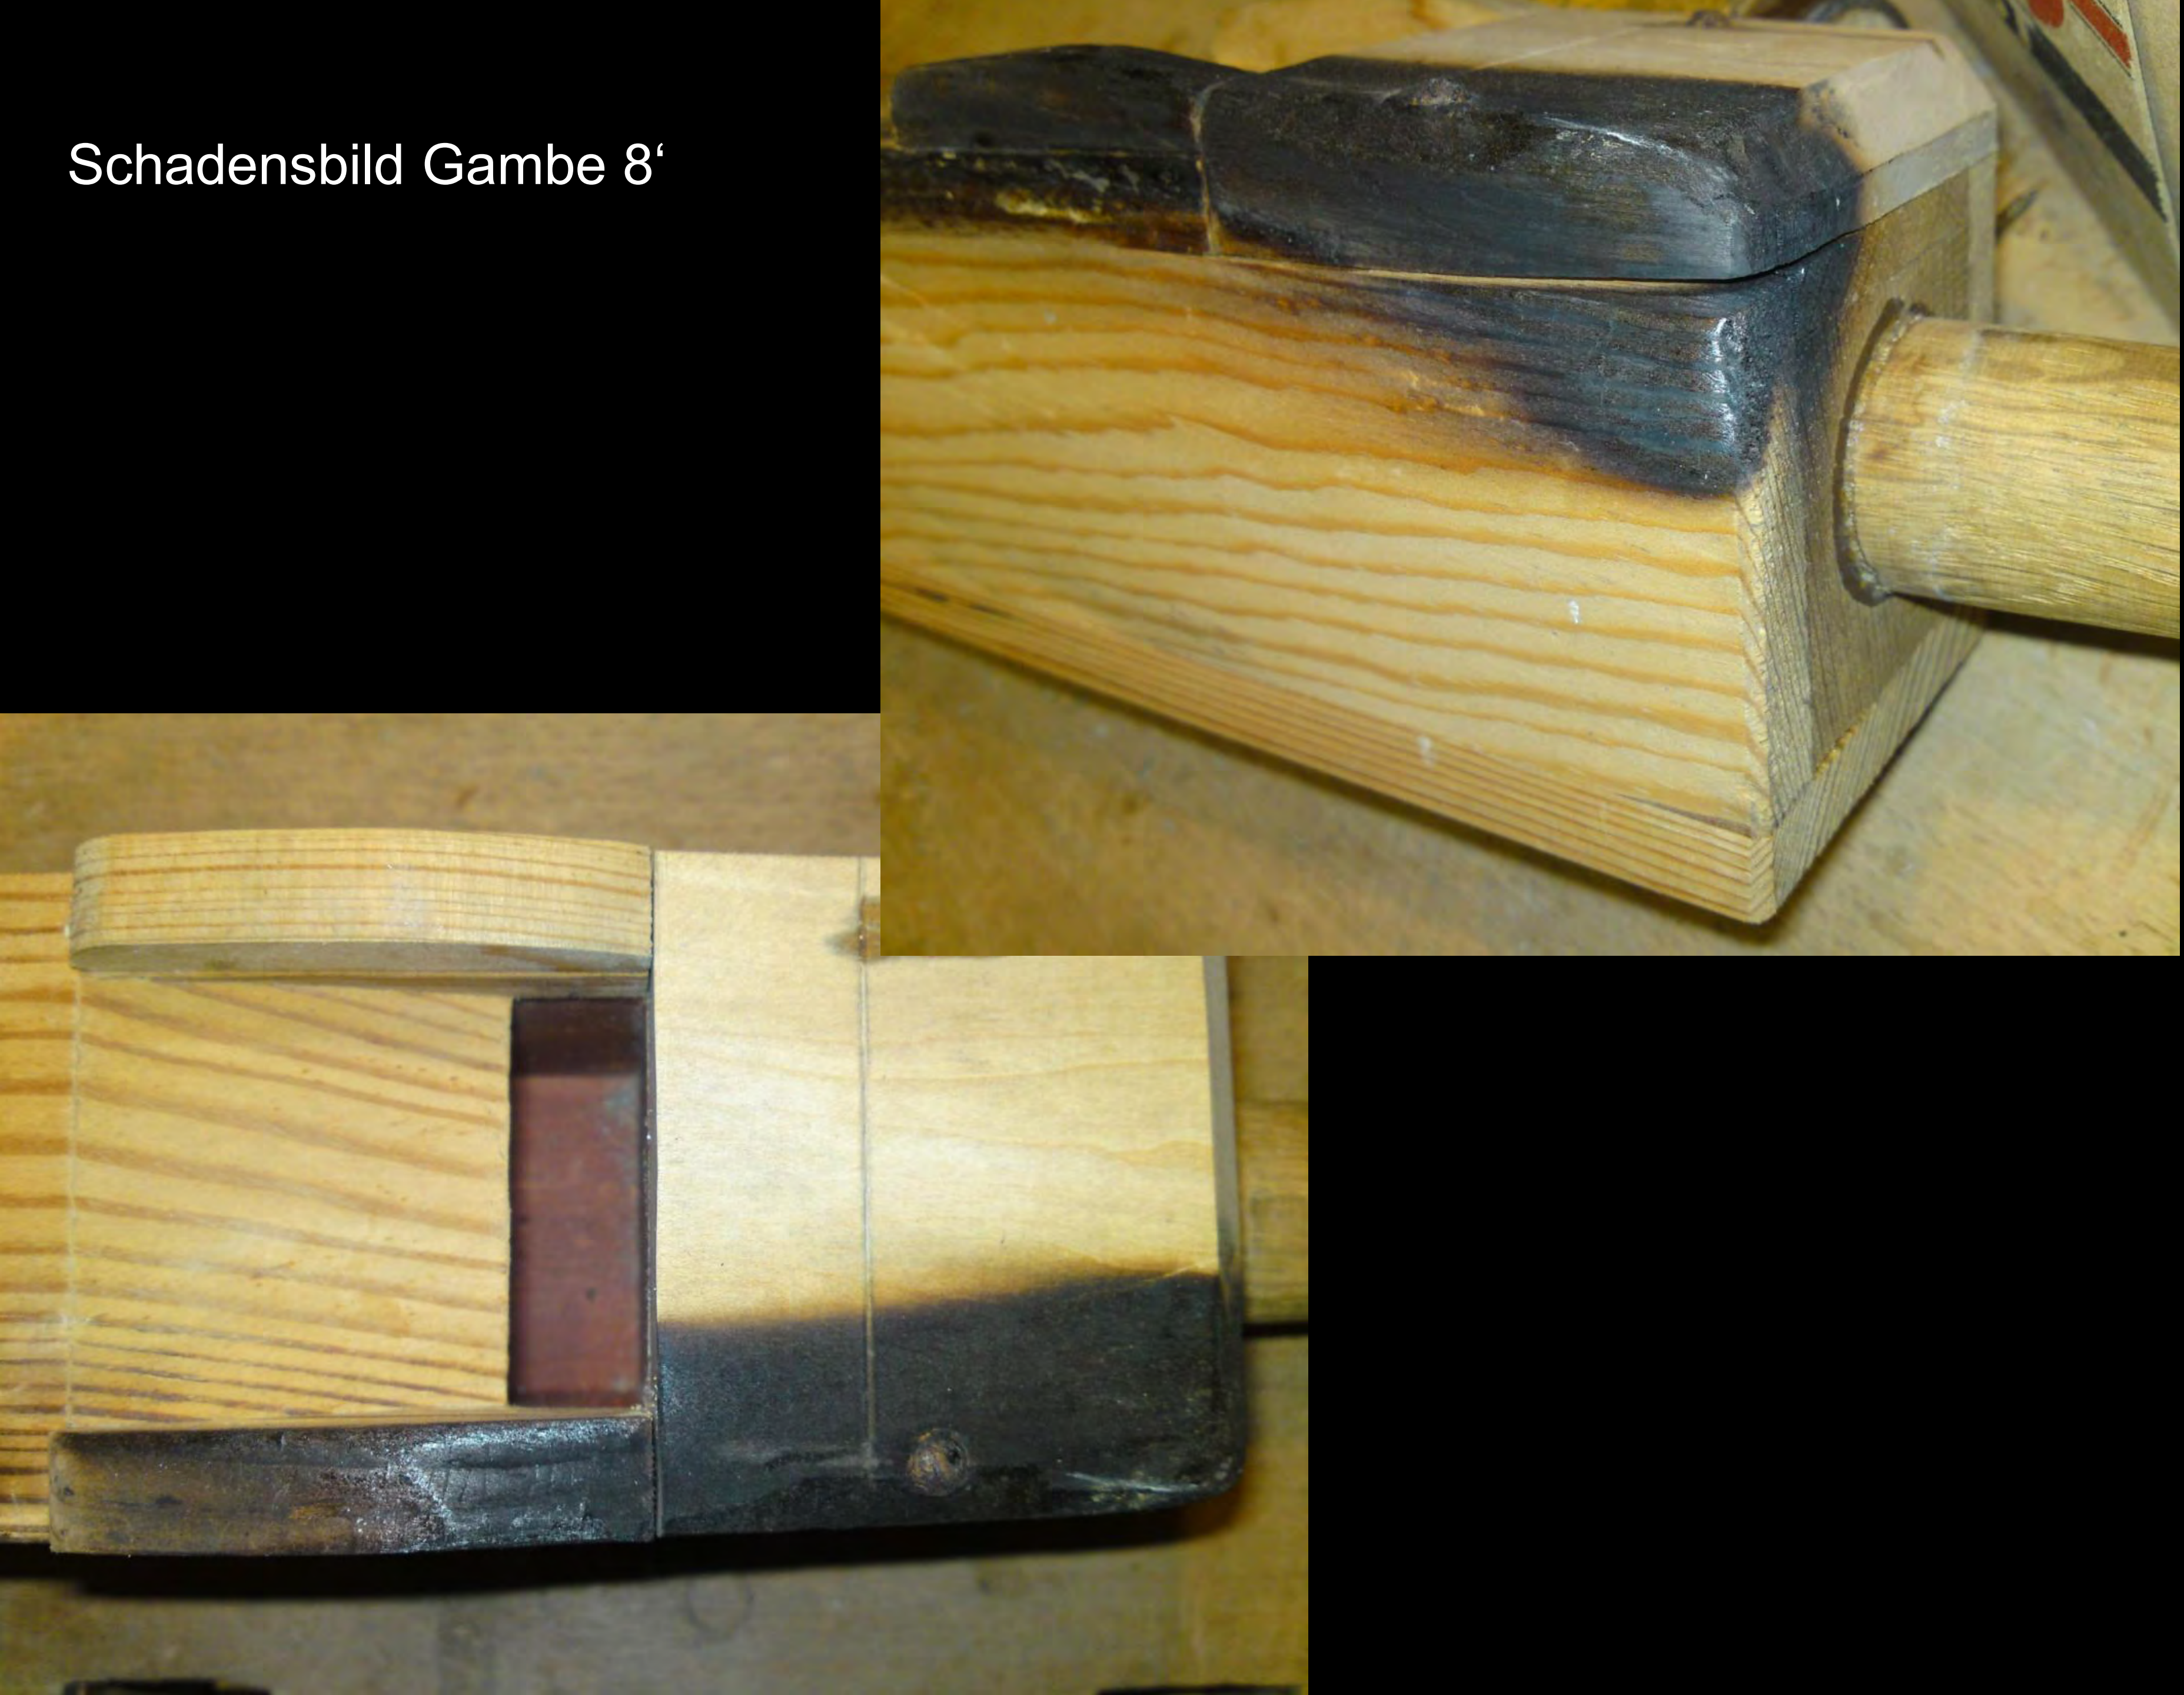
Holzwurmbefall

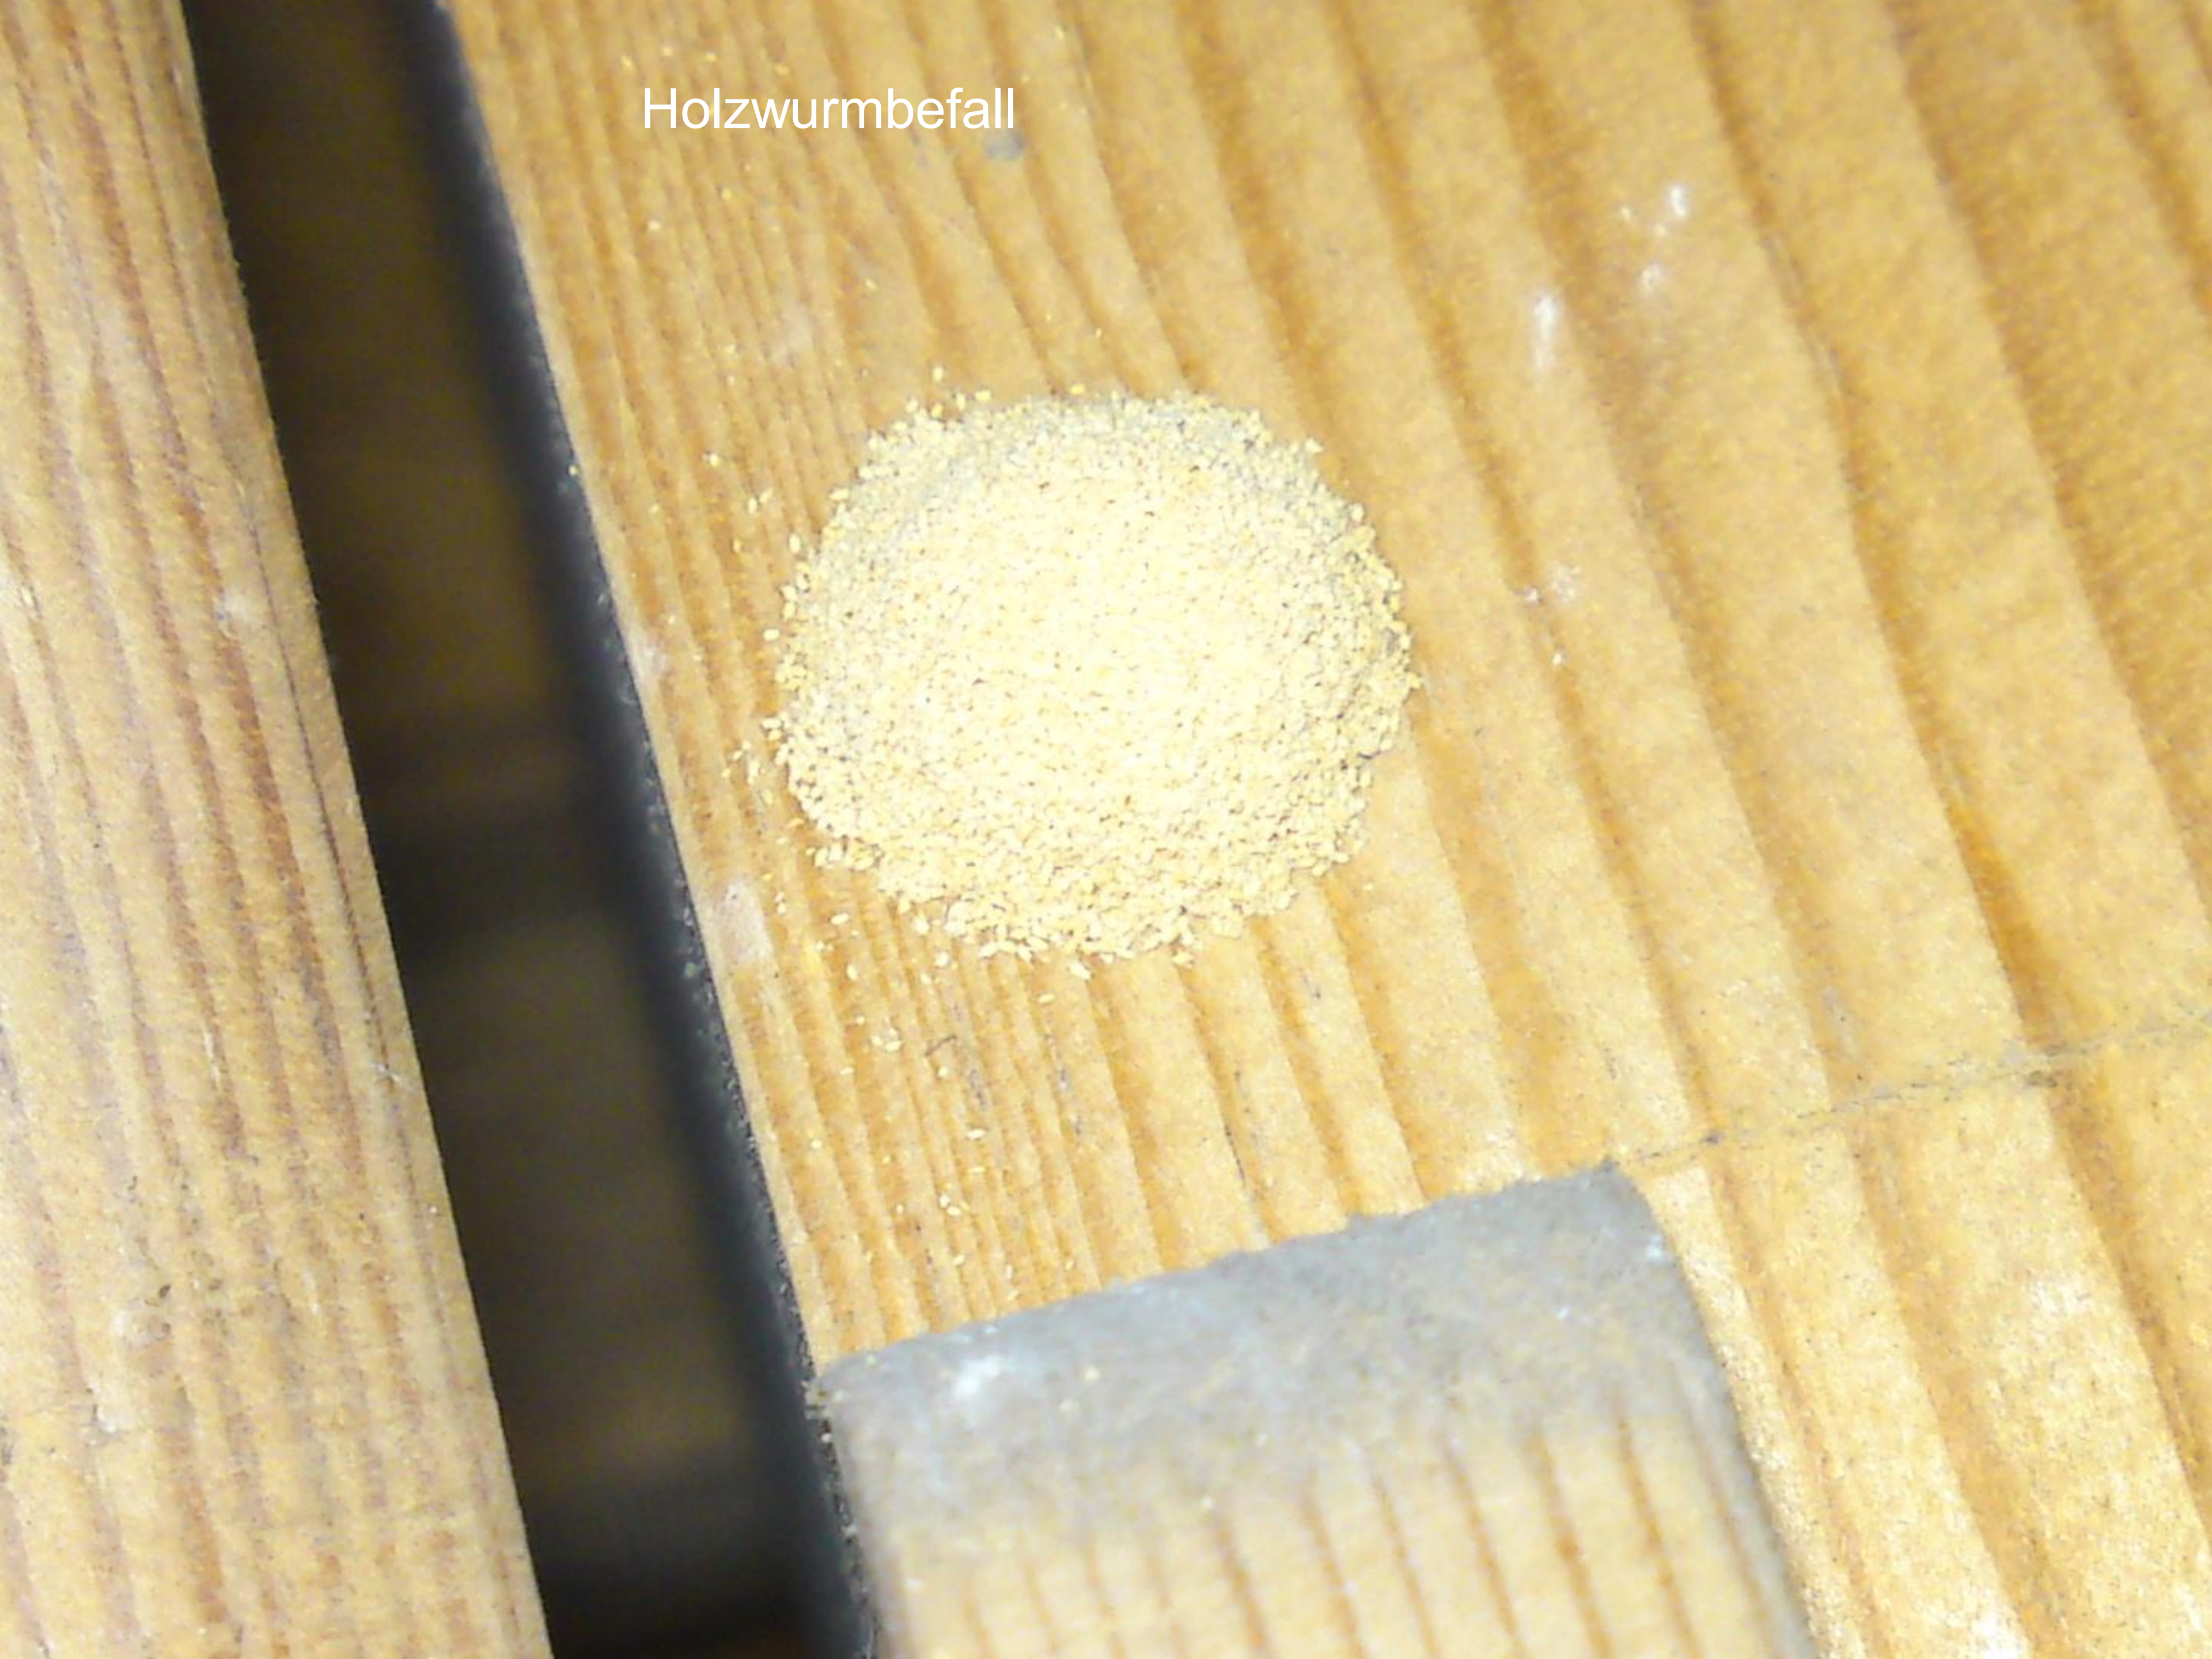
Schadensbild Subbaß 16‘

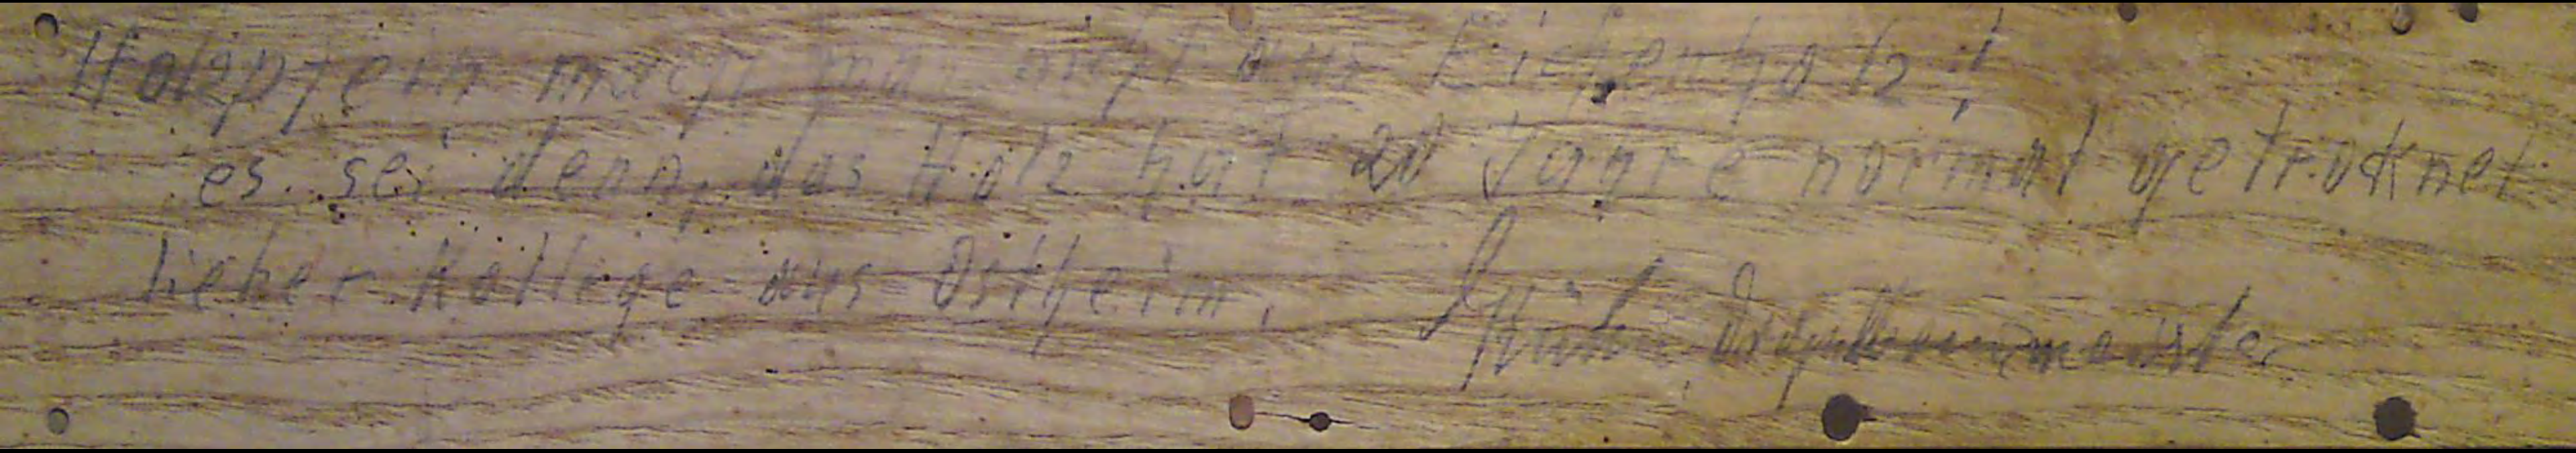
Auf Gedackt 8‘ c‘, doch Kühn irrt, denn die Pfeifen sind aus Eschenholz

Holzpfeifen macht man nicht aus Eichenholz!
es sei denn, das Holz hat 20 Jahre normal getrocknet
lieber Kollege aus Ostheim, Kühn Orgelbaumeister
